**Apoyo técnico por el incendio de la
estación eléctrica de almacenamiento de
equipos con bifenilos policlorados (PCB)
San Lorenzo (Paraguay)
Noviembre de 2015**

JOINT
UNEP/OCHA
ENVIRONMENT UNIT
Working in partnership
to address environmental
emergencies

Foto de portada: Incendio en la subestación ANDE de San Lorenzo, 14 de octubre de 2015

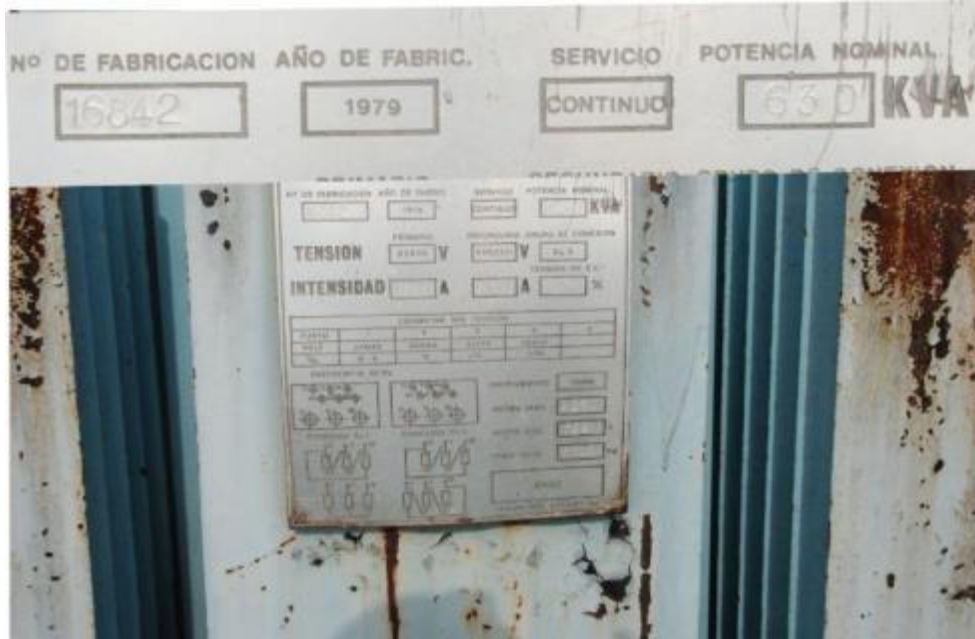
Según informaciones aportadas por la ANDE, los equipos almacenados en ese sitio son mayormente transformadores de distribución de 10, 25, 63, 100, 200, 360, 500 y 630 kW posteriores a 2008. Mediante análisis primarios por fotos aéreas y durante la entrada al sitio siniestrado, según documentan las imágenes 1 y 2, pudo identificarse la presencia de transformadores más antiguos: específicamente se encontraron equipos de las décadas de los 70 y 80, como se muestra en las imágenes 3 y 4.

Imagen 3. Transformador identificado durante la visita al sitio el día 17/11/2015.

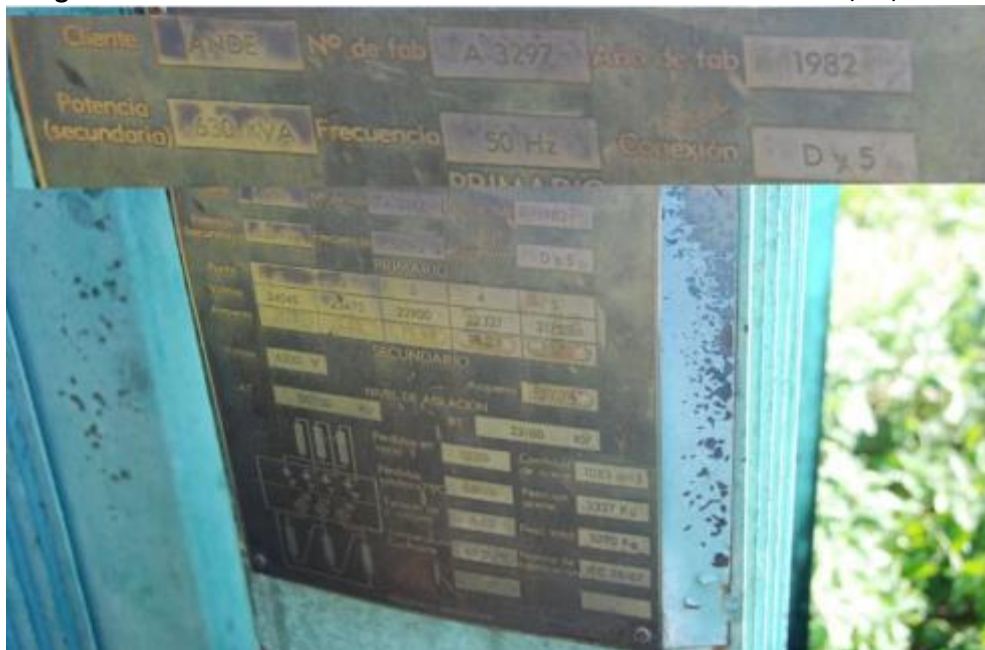
Imagen 4. Transformador identificado durante la visita al sitio el día 17/11/2015.

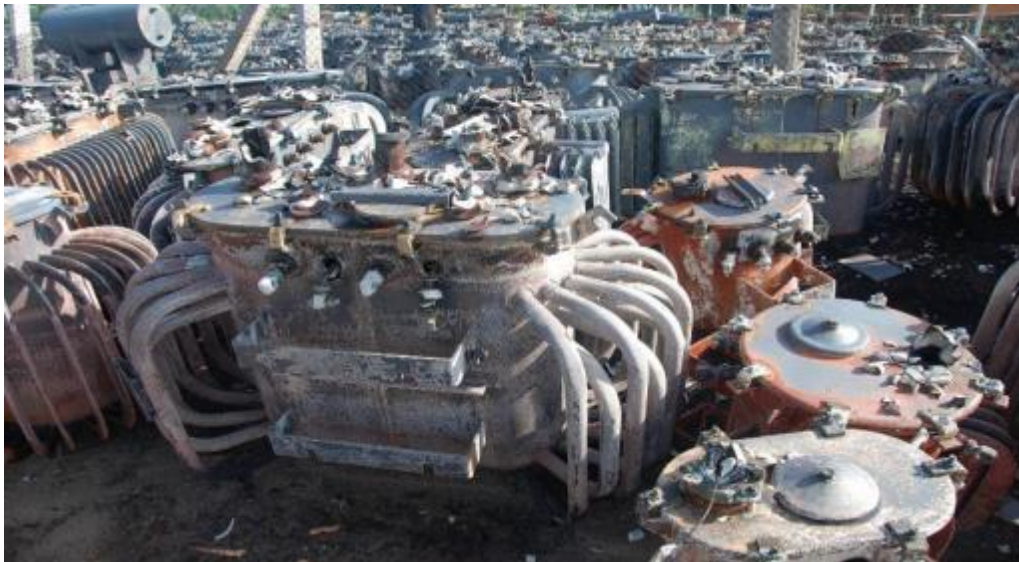
En las imágenes siguientes se ilustra el estado de los equipos incendiados.

Imagen 5. Almacenamiento de equipos no clasificados.

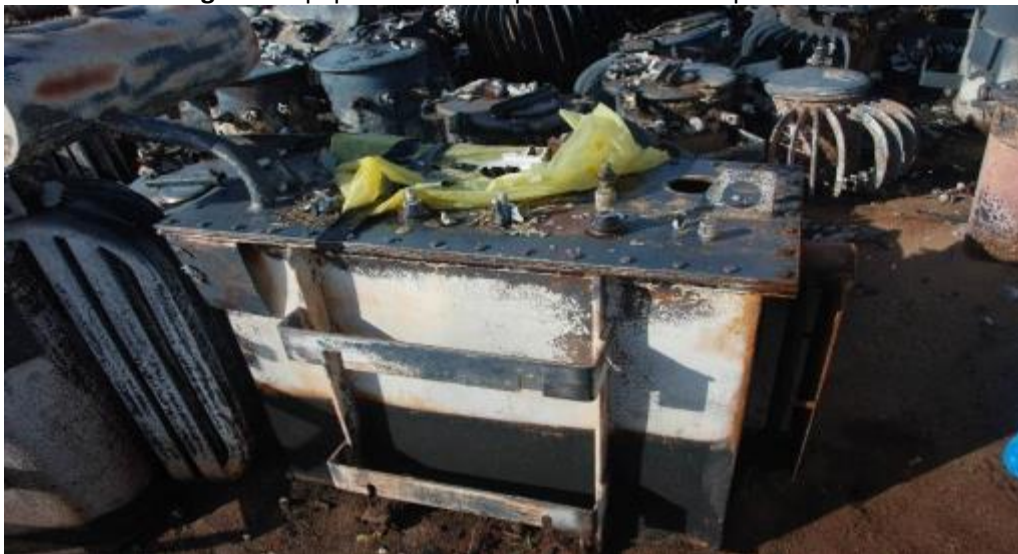
Imagen 6. Equipos abiertos expuestos a la intemperie.

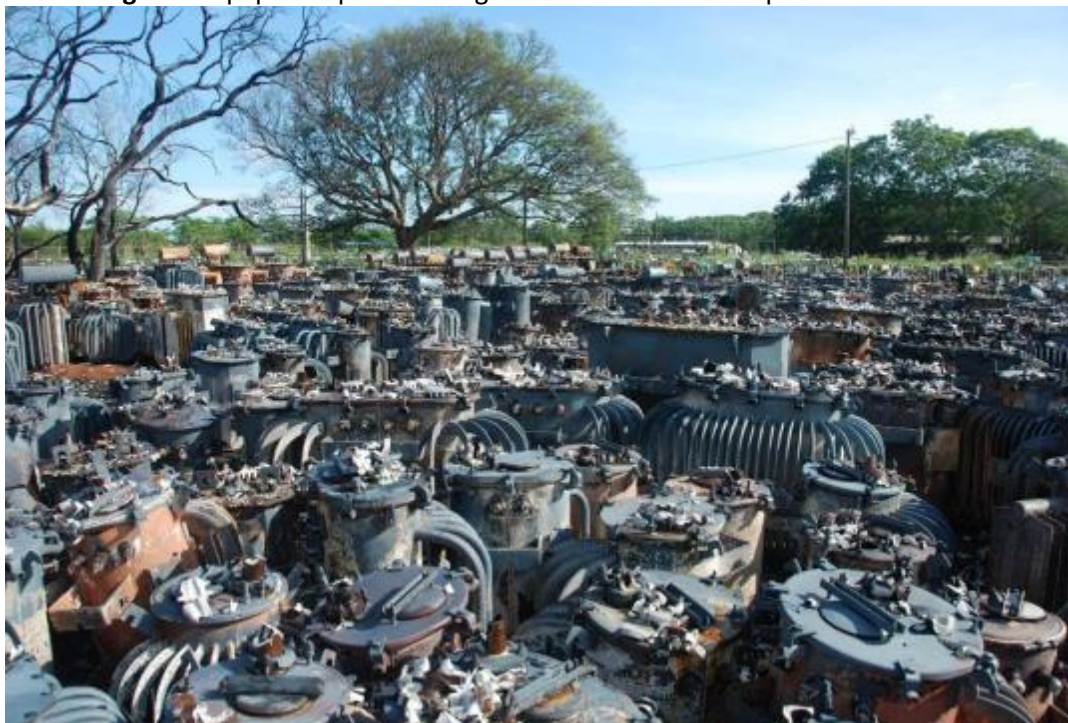
Imagen 7. Equipos dispuestos en grandes extensiones sin previsión de acceso.

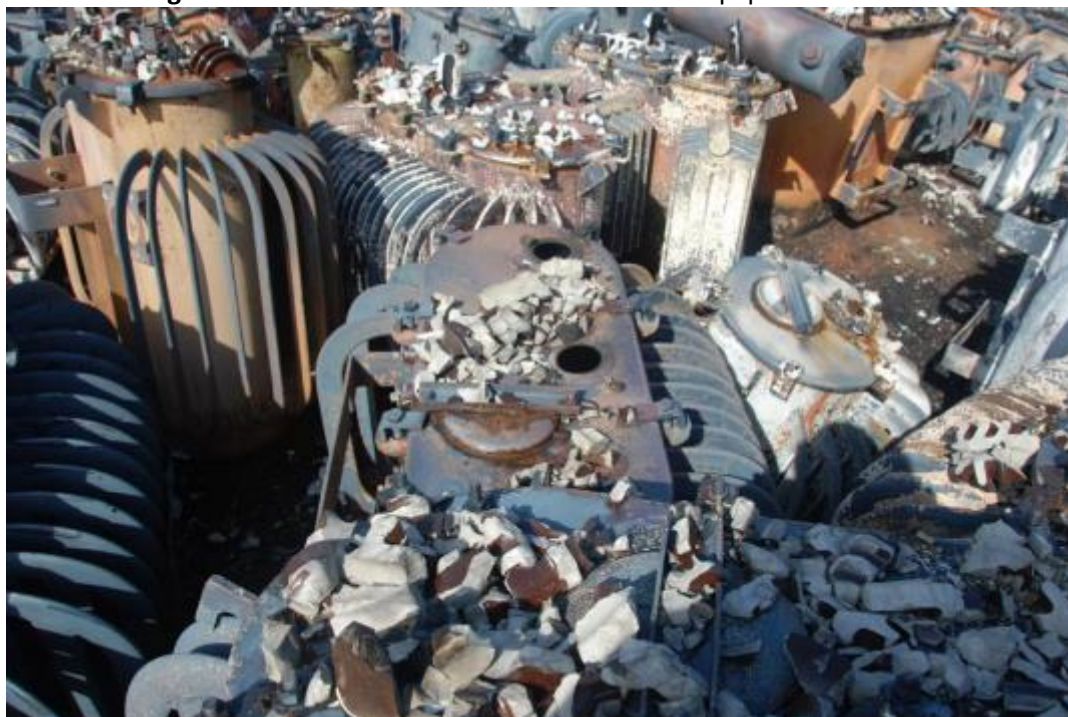
Imagen 8. Lluvia de material cerámico sobre los equipos almacenados.

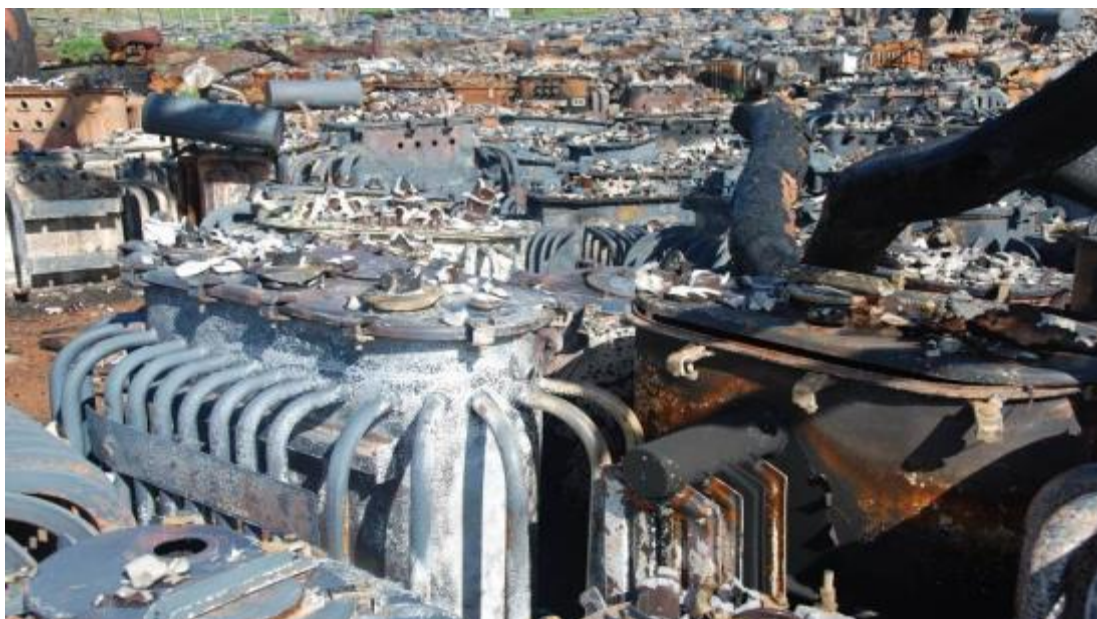
Imagen 9. Vista general del día 17/11/2015.

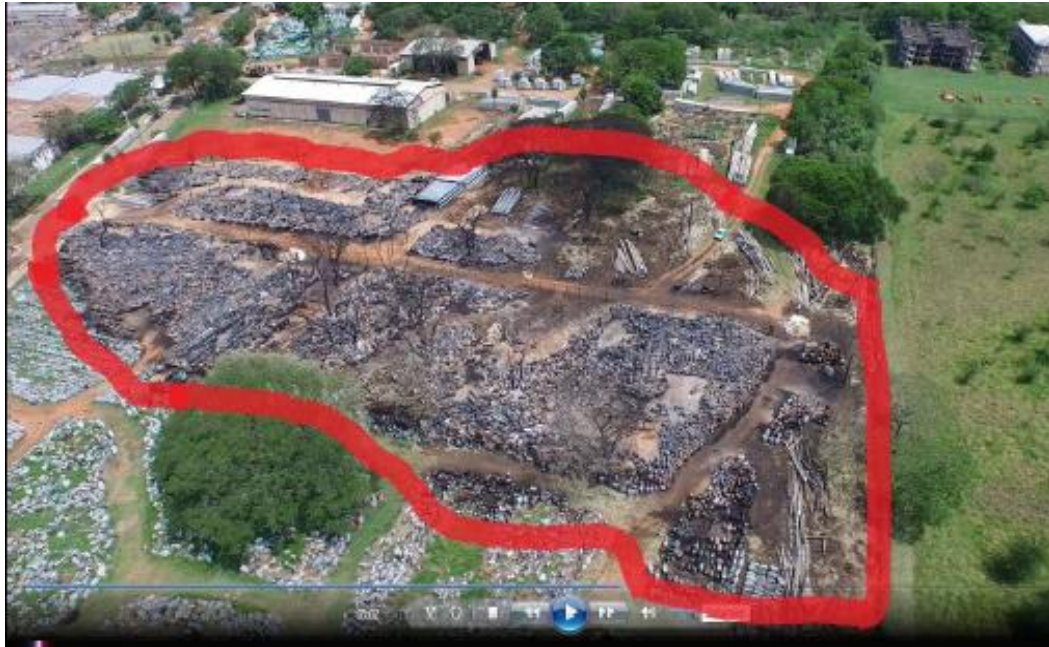
posteriormente con espuma química aplicada sobre las llamas. En el momento de la respuesta los bomberos no sabían con precisión qué material estaba consumiendo el incendio.

Imagen 10. Vista aérea del siniestro.

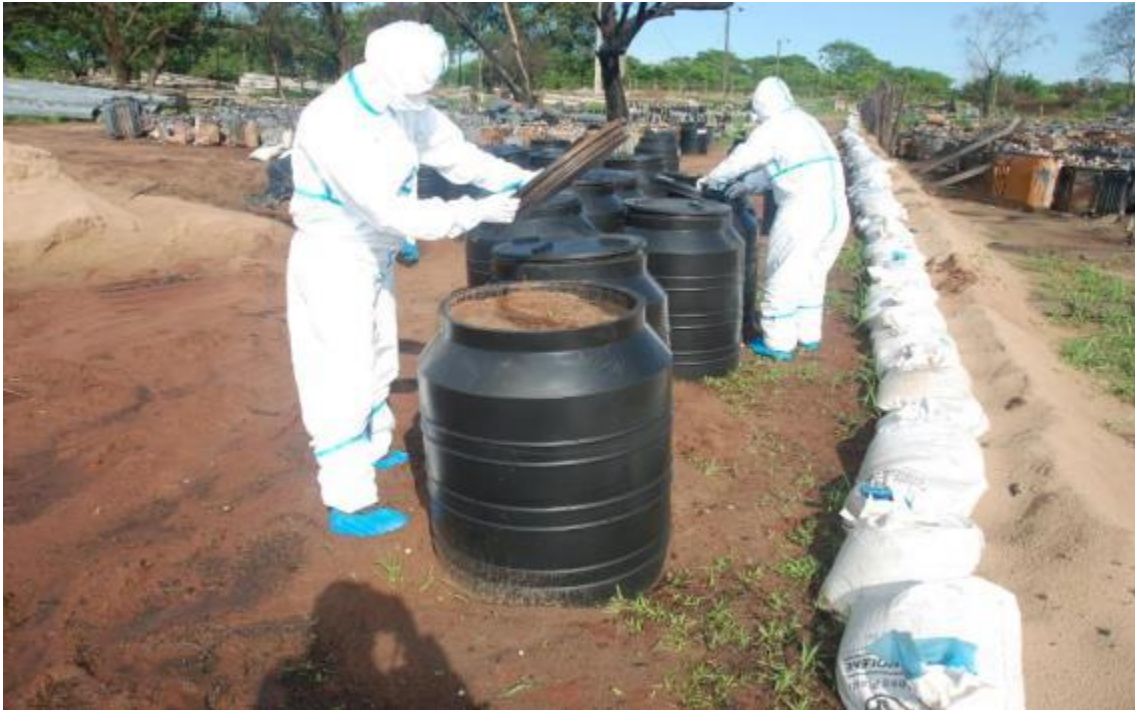
Adicionalmente, se cuenta también con arena contaminada y suelo contaminado. La arena fue utilizada como material absorbente y para construir los diques de contención. El suelo fue contaminado a consecuencia de los derrames ocurridos durante el siniestro.

Imagen 11. Tambores con arena y tapas sin rosca / dique de arena.

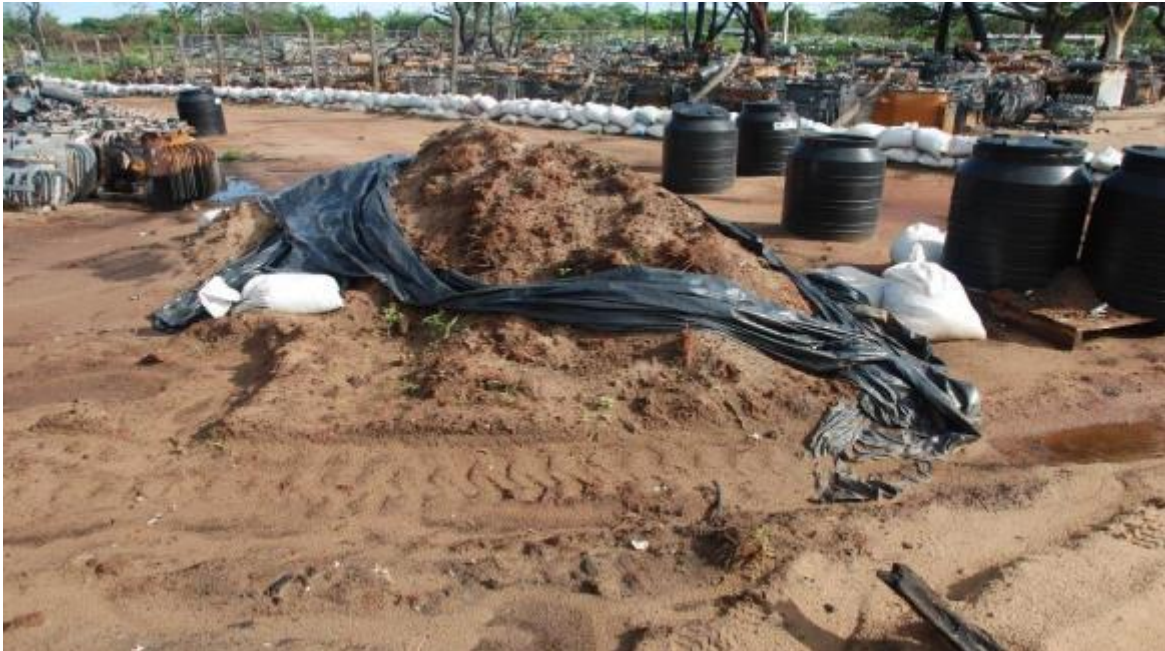
Imagen 12. Montones de arena utilizada para la contención y absorción de derrames.

De acuerdo con la información suministrada por la ANDE, la cantidad de arena utilizada asciende a 130 m³. No resulta sencillo determinar qué cantidad de este material haya resultado contaminada con PCB. Sin embargo, se estima que la totalidad sí esté contaminado por dioxinas y furanos.

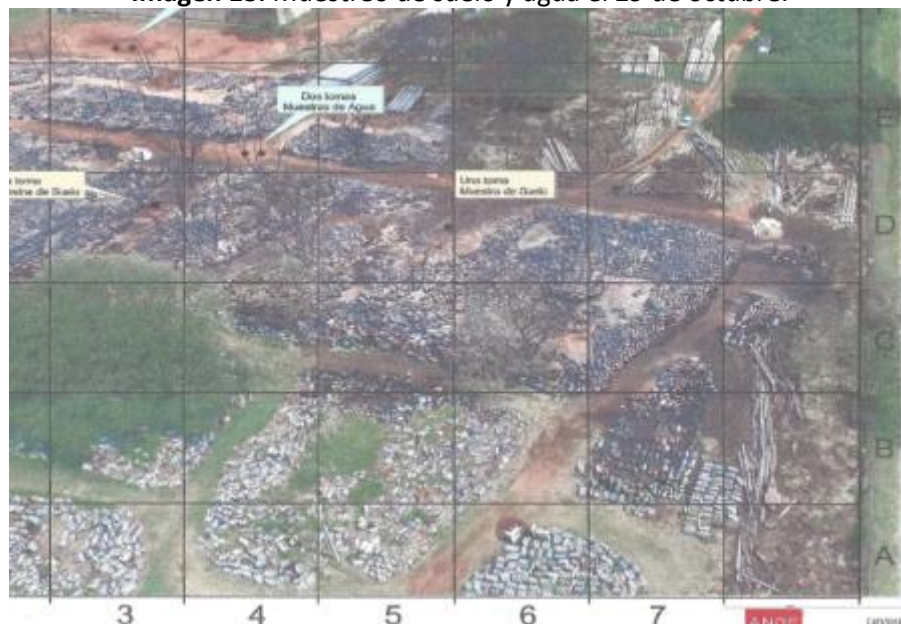
- El 16 de octubre se tomó una muestra de agua de un grifo que pertenece al pozo subterráneo de la ANDE. No se describe su método de muestreo. No se detectó *PCB* por encima de los niveles de detección de 0,005 mg/l.
- El 29 de octubre se tomaron 2 muestras de suelo como muestras de superficie. Se raspó la tierra con una espátula en la superficie. El material se describe como tierra con sedimento y residuos quemados. No se detectaron *PCB* por encima de los niveles de detección de 0,2 mg/kg.
- También el 29 de octubre se tomaron 4 muestras de agua con una bomba manual. La profundidad del punto donde se tomó la muestra se describe como superficial porque las muestras se tomaron de aguas de lluvia acumuladas en la superficie. El material recogido se describe como agua con sustancias en suspensión. No se detectaron *PCB* en las muestras, por encima del nivel de detección de 0,2mg/l.

Imagen 13. Muestreo de suelo y agua el 29 de octubre.

Los datos son insuficientes para considerar que la estrategia de muestreo posterior al incidente sea satisfactoria para un análisis ambiental riguroso:

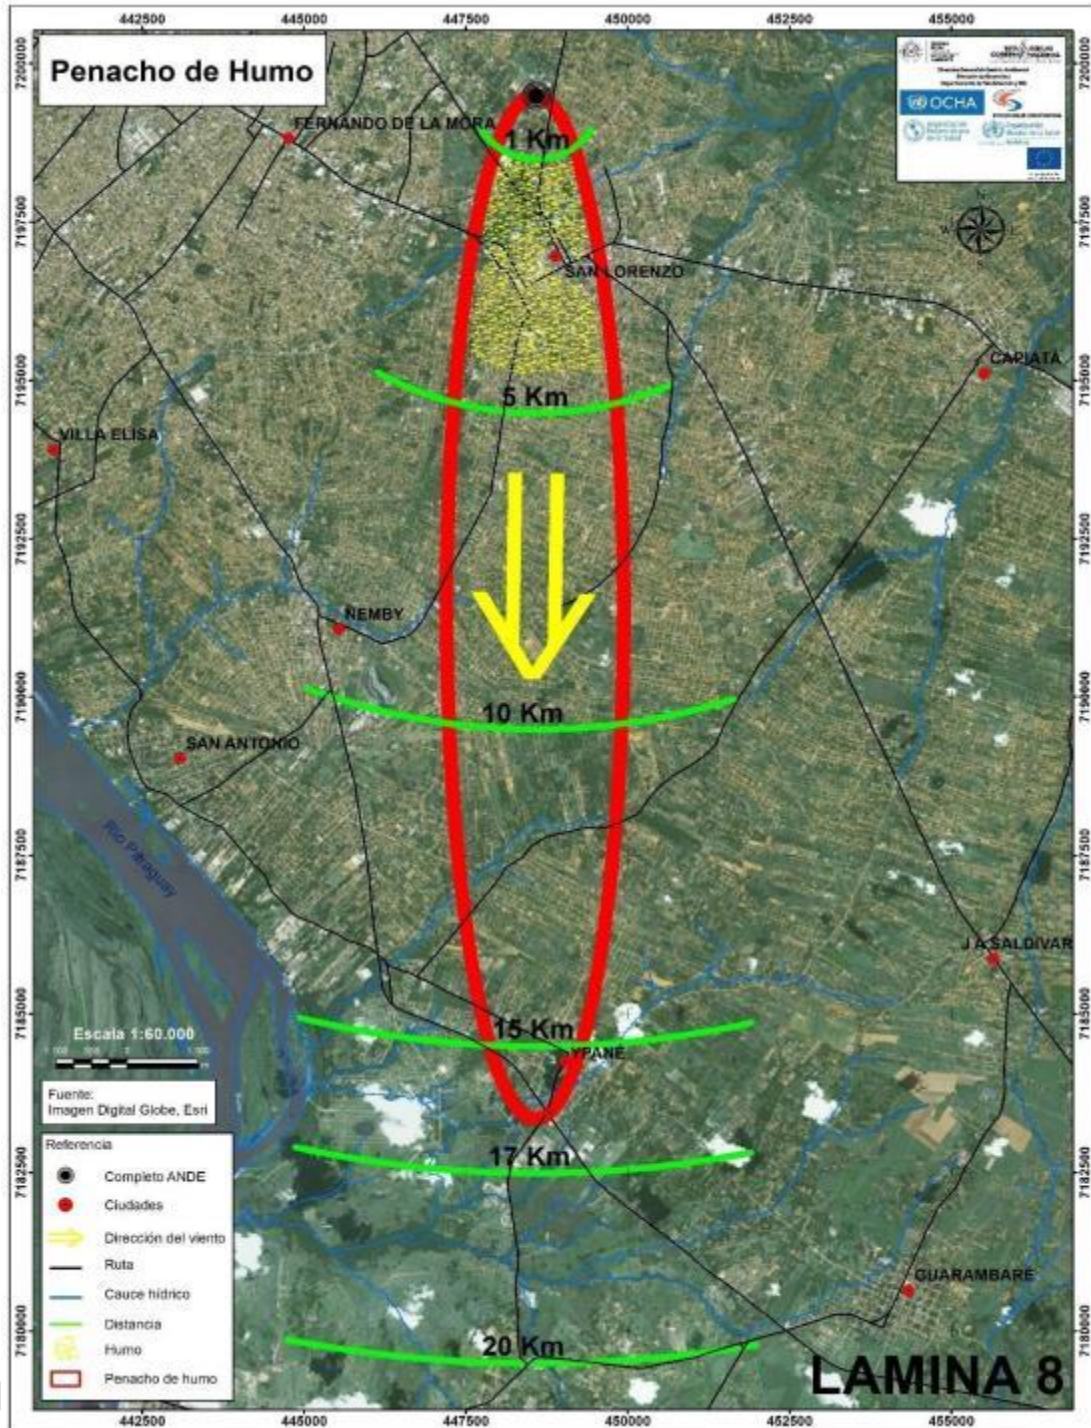
MAPA 8. Extensión de la columna (penacho) de humo del incidente según cálculos de viento y dispersión.
