**AUDIT ENVIRONNEMENTAL
DES SITES AFFECTÉS PAR
LE DÉVERSEMENT DE
DÉCHETS TOXIQUES ISSUS
DU "PROBO KOALA"**

Publié pour la première fois en 2018 par le Programme des Nations Unies pour l'Environnement.
© 2018 Programme des Nations Unies pour l'environnement

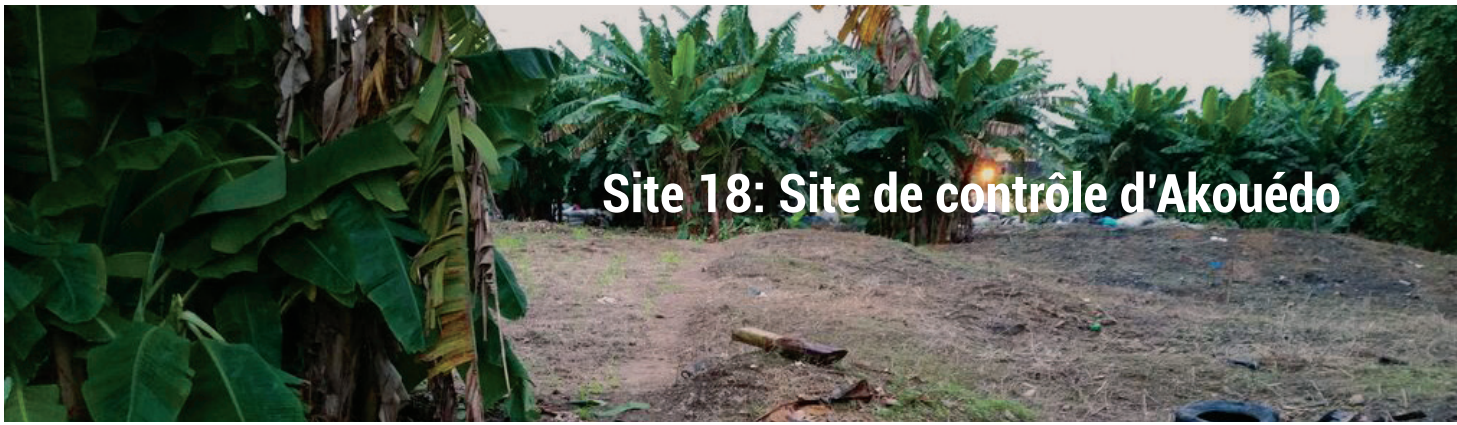
Site 18: Site de contrôle d'Akouédo

- Site 18 – Site de contrôle d'Akouédo;** Ce site de contrôle se situe dans l'enceinte de la décharge municipale, près du portail d'entrée et du pont-bascule, dans une zone qui n'a pas été affectée par le déversement des déchets toxiques issus du Probo Koala en 2006. Situé dans une zone de la décharge qui n'a pas reçu un volume important de déchets au cours des dernières années, ce lieu a été sélectionné comme site de contrôle illustrant

les conditions prédominantes d'un environnement fortement contaminé par le déversement sur le long terme de déchets urbains solides et industriels. Un échantillon de sol de surface (0-20 cm) a été prélevé sur ce site. Étant donné que le sol était encore essentiellement composé de déchets non dégradés, il n'a pas été possible de prélever un échantillon plus en profondeur.

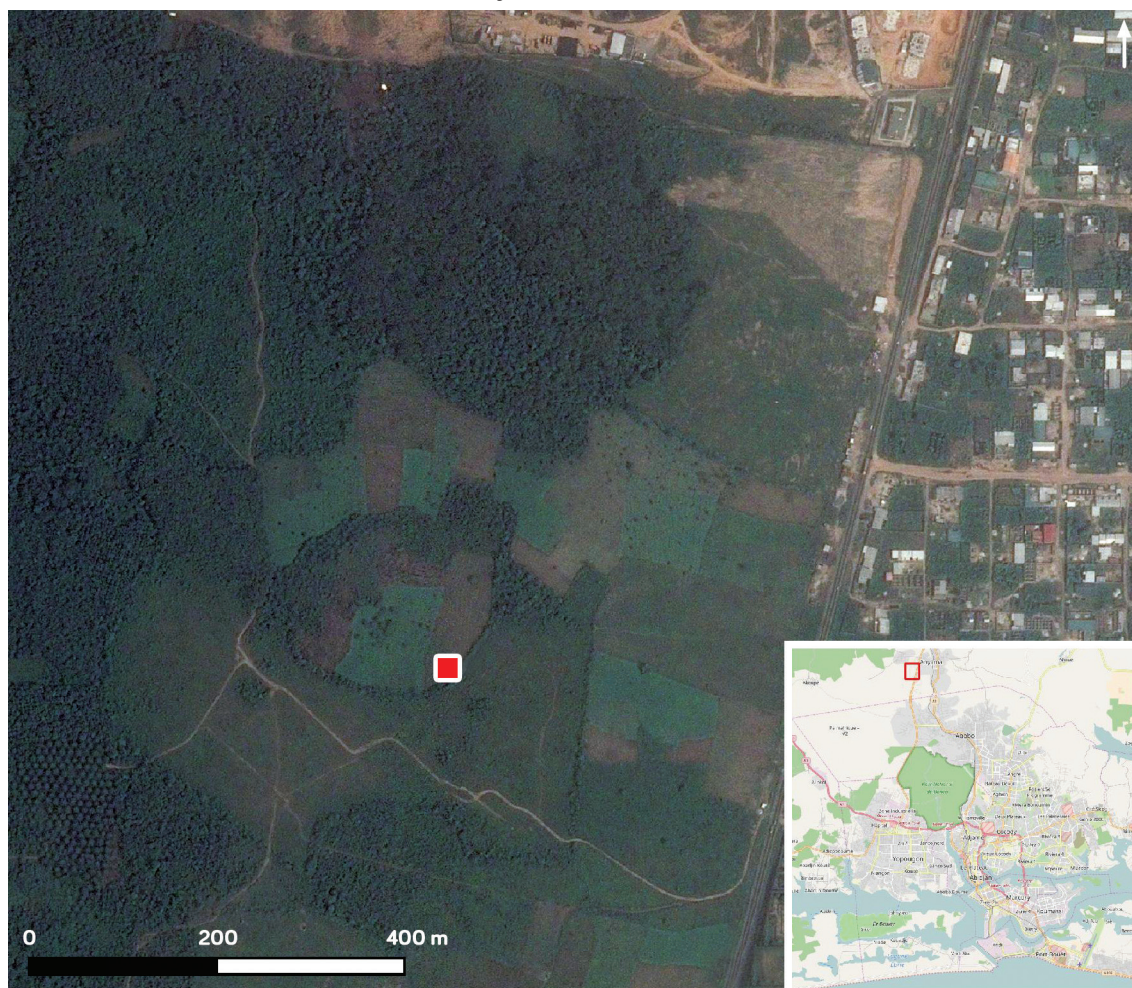
Carte 3. Site 19: Site de contrôle d'Anyama

- **Site 19 – Site de contrôle d'Anyama:** Ce site de contrôle est situé près de la ville d'Anyama, à environ 15 km au nord d'Abidjan, dans une zone rurale de prairies, forêts et petits terrains agricoles. Il est accessible par véhicule et se trouve à quelques 320 m de l'autoroute d'Abobo en venant d'Abidjan. Considéré comme absolument non affecté par les déchets issus du Probo Koala, ce site a été sélectionné comme site de contrôle illustrant les conditions environnementales

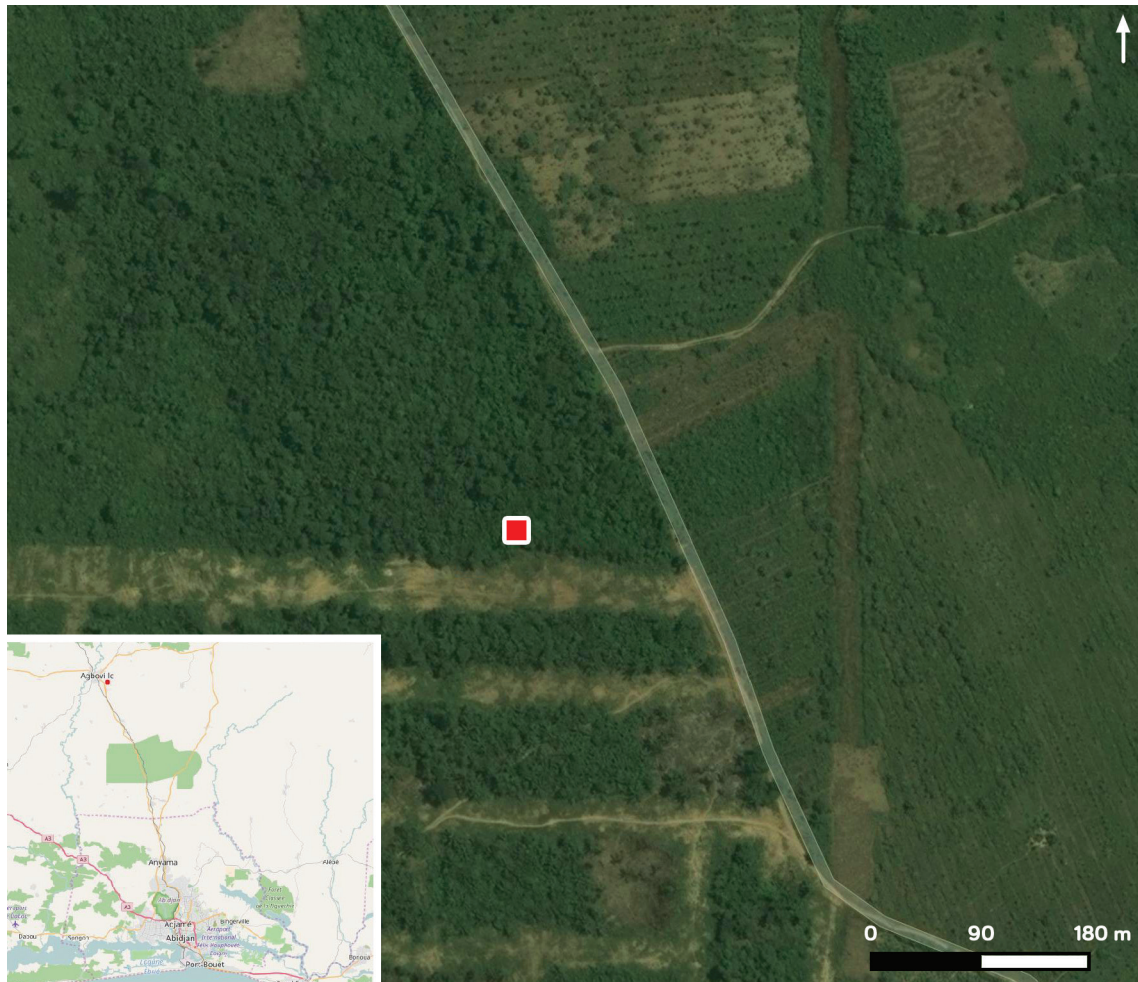
Carte 4. Site 21: Site de contrôle d'Agboville

- Site 21** – Site de contrôle d'Agboville: Ce site de contrôle est situé à environ 65 km d'Abidjan, près de la ville d'Agboville. Il se trouve dans une zone forestière entrecoupée de petits terrains cultivés, à environ un kilomètre de la route principale. Le site est accessible en véhicule par une voie non bitumée. Considéré comme absolument non affecté par les déchets issus du Probo Koala, ce site a été sélectionné comme site de contrôle illustrant les conditions environnementales prédominantes en milieu rural – avec une attention particulière sur la qualité de l'air, le site d'Anyama (site 19) étant assez proche d'Abidjan pour être potentiellement affecté par les polluants atmosphériques de la ville et de la grande route toute proche. Ce site pouvait aussi

servir de site de contrôle pour les caractéristiques du sol dans la zone d'Agboville, ce qui était important car les analyses chimiques – portant sur les métaux lourds en particulier – peuvent varier considérablement entre différents types de sol. Étant donné que l'audit devait analyser la concentration en métaux lourds du Site 8, également situé proche d'Agboville, il était important de s'assurer que les résultats soient comparés à des données de référence fiables. En plus d'un échantillon d'air, un échantillon de sol de surface (0-20 cm) et un échantillon de matière végétale comestible ont donc été prélevés sur ce site de contrôle. Il n'a pas été possible de prélever d'échantillon à 1 m de profondeur, en raison de la qualité dure et caillouteuse du sol.

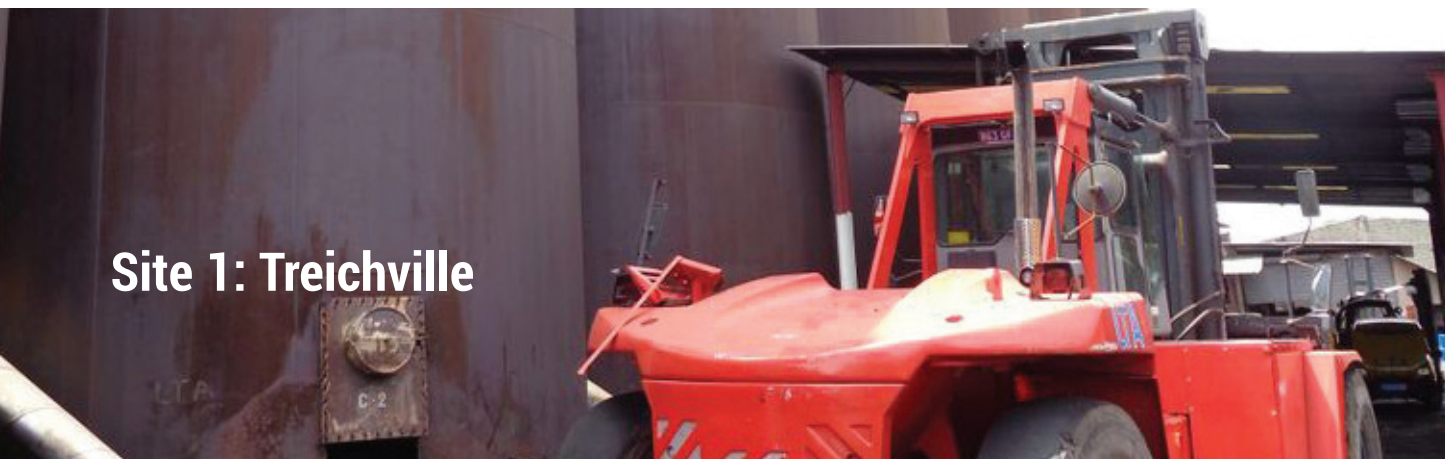
Site 1: Treichville

Ce site industriel bétonné se situe dans le port autonome d'Abidjan, dans le quartier de Treichville.

Aucun déchet n'a été déversé à cet endroit. L'intérêt s'est plutôt porté sur quatre silos, appartenant à la société PKL, qui ont été utilisés entre 2006 et 2012 pour stocker du maïs initialement destiné à la production d'aliments pour nourrissons. Ce maïs, qui a été transporté sur ce site après le déversement,

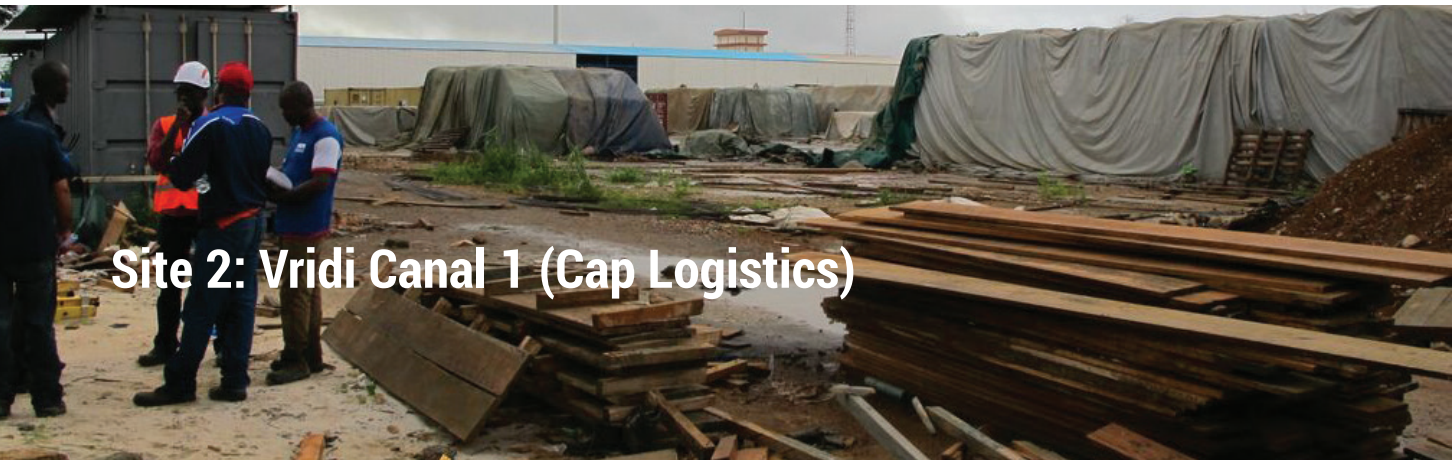
Site 2: Vridi Canal 1 (Cap Logistics)

Ce site se situe le long de l'enceinte d'un complexe d'entrepôts, au sein d'une grande zone industrielle en bordure du Canal de Vridi. Les déchets issus du Probo Koala auraient été déversés dans une canalisation partiellement ouverte en bord de route, causant un débordement de la même canalisation sur le sol à quelques mètres de distance. De plus, des fuites se seraient produites lors de l'écoulement des déchets liquides à travers la canalisation, étant donné que celle-ci n'était pas complètement étanche. Les travaux de dépollution

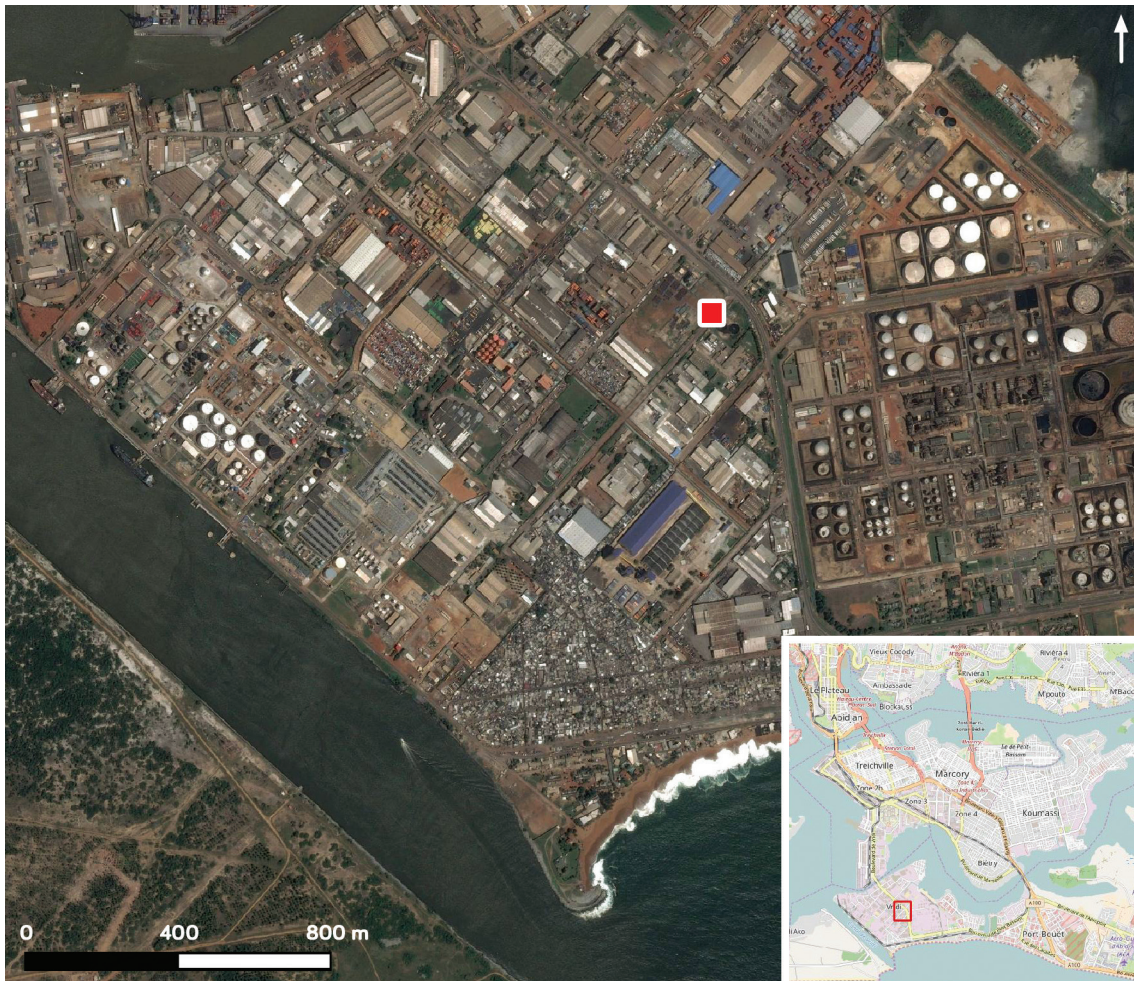
Carte 6. Site 2: Vridi Canal 1 (Cap Logistics)

Trois échantillons de sol ont été prélevés sur ce site : l'un dans la canalisation existante et deux au point de débordement sur le terrain des entrepôts, dont un échantillon de surface (0-20 cm) et un échantillon à 1 m de profondeur.

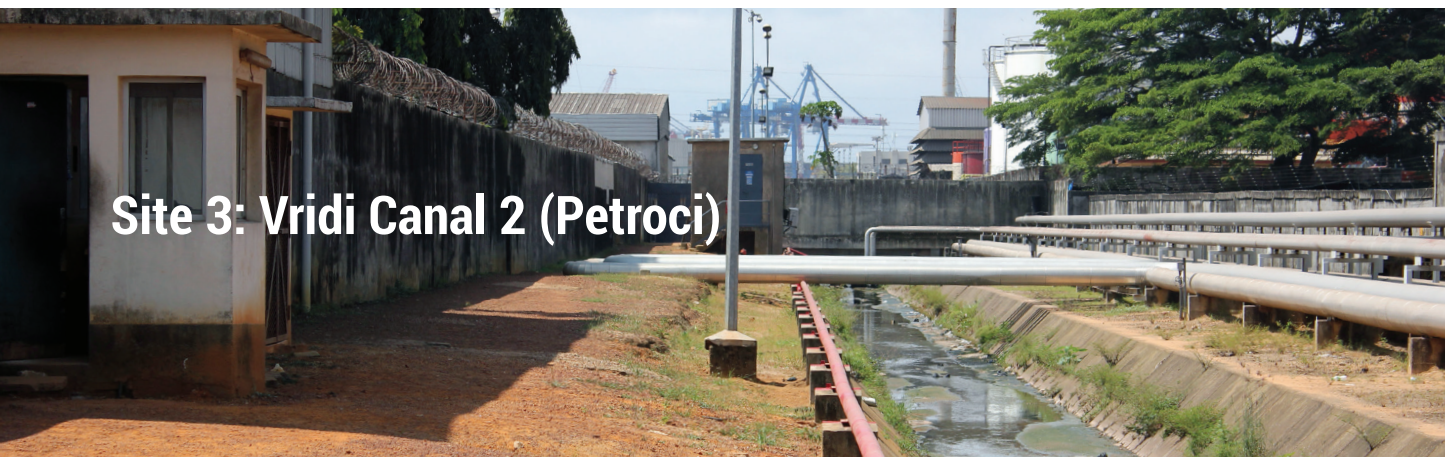
Site 3: Vridi Canal 2 (Petroci)

Ce site se trouve le long de la même route que le site 2, au sein de la zone industrielle du Canal de Vridi, sur un terrain appartenant à la Société nationale d'opérations pétrolières de Côte d'Ivoire, Petroci. Le site en question représente l'endroit où la canalisation connectée au caniveau dans lequel les déchets issus du Probo Koala ont été déversés au site 2 rejoint une conduite en ciment qui va jusqu'à la lagune. La canalisation et la conduite auraient été dépollués par Trédi en 2006-2007, et constituent encore aujourd'hui un système de drainage vers la lagune.

Étant donné que la conduite est bétonnée, aucune action complémentaire n'est nécessaire sur ce site pour remédier à l'impact du déversement des déchets toxiques issus du Probo Koala en 2006.

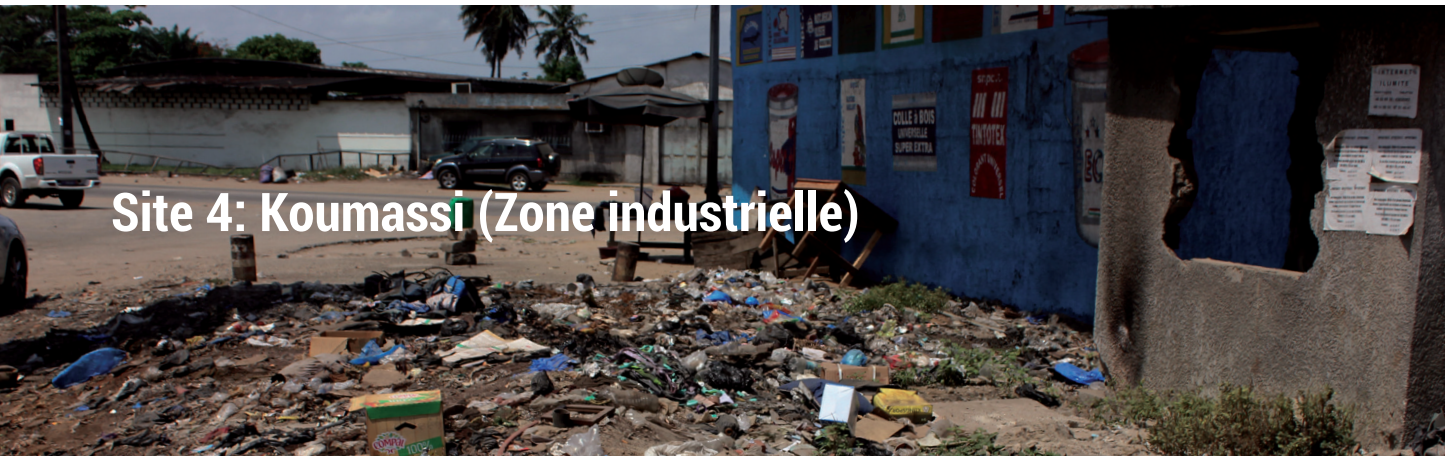
Site 4: Koumassi (Zone industrielle)

Ce site se trouve dans la zone industrielle de Koumassi, au sud d'Abidjan. Les déchets issus du Probo Koala auraient été déversés dans une canalisation ouverte en bord de route, le long de bâtiments utilisés à des fins commerciales. Les travaux de dépollution entrepris par Trédi en 2006-2007 ont compris l'élimination de la canalisation bétonnée d'origine et l'excavation du sol environnant, ainsi que le remblaiement du vide laissé par ces opérations avec des matériaux excavés ailleurs. La canalisation d'origine a été remplacée par un tuyau d'évacuation enterré. Enfin, le revêtement du site a été

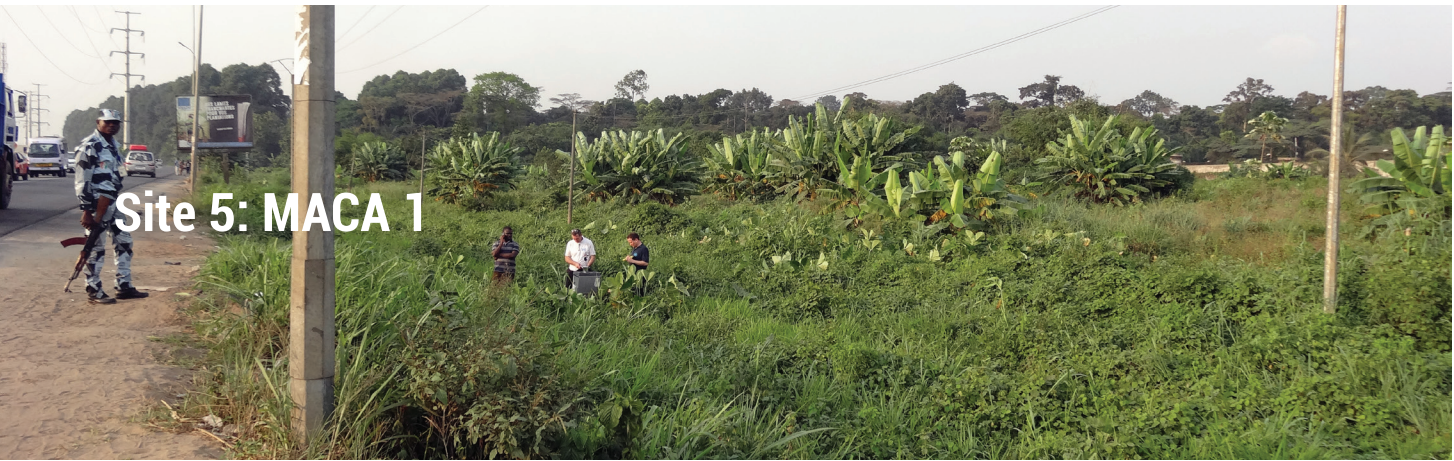
L'endroit où le déversement a eu lieu se situe le long d'une route très fréquentée dans la zone industrielle de Yopougon, en face de la Maison d'Arrêt et de Correction d'Abidjan (MACA). Un camion contenant des déchets issus du Probo Koala serait resté garé sur le bas-côté de la route pendant trois jours, pendant lesquels les déchets auraient coulé du véhicule et se seraient déversés dans le fossé adossé. Au cours des travaux de dépollution entrepris par Trédi en 2006-2007, la terre du fossé et alentours a été excavée et transportée hors du site pour traitement. Les terres

Les résultats de laboratoire démontrent que les concentrations actuelles des polluants analysés dans le sol sont toutes inférieures aux normes établies par le Gouvernement de la Côte d'Ivoire pour la dépollution. Aucune action complémentaire n'est nécessaire sur ce site pour remédier à l'impact du déversement des déchets toxiques issus du Probo Koala en 2006.

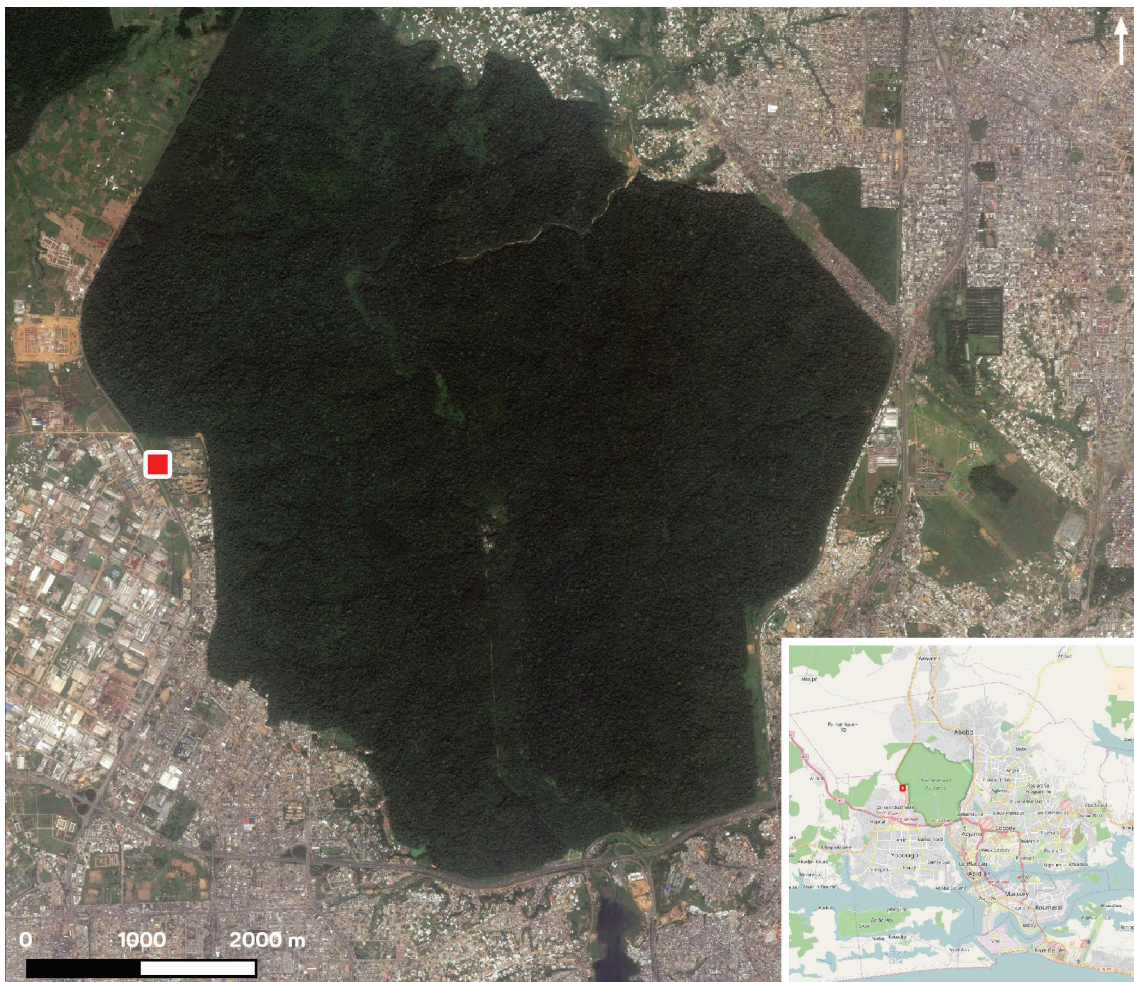
Carte 9. Site 5: MACA 1

- Un échantillon à 1 m de profondeur a été prélevé environ 2 m à l'est de l'endroit où l'échantillon composite de sol de surface a été prélevé;
- Un deuxième échantillon à 1 m de profondeur a été prélevé à la base d'un fossé ouvert qui avait été creusé pour le positionnement d'un câble; et
- Un troisième échantillon à 1 m de profondeur a été prélevé environ 10 m au nord des autres échantillons de sol.

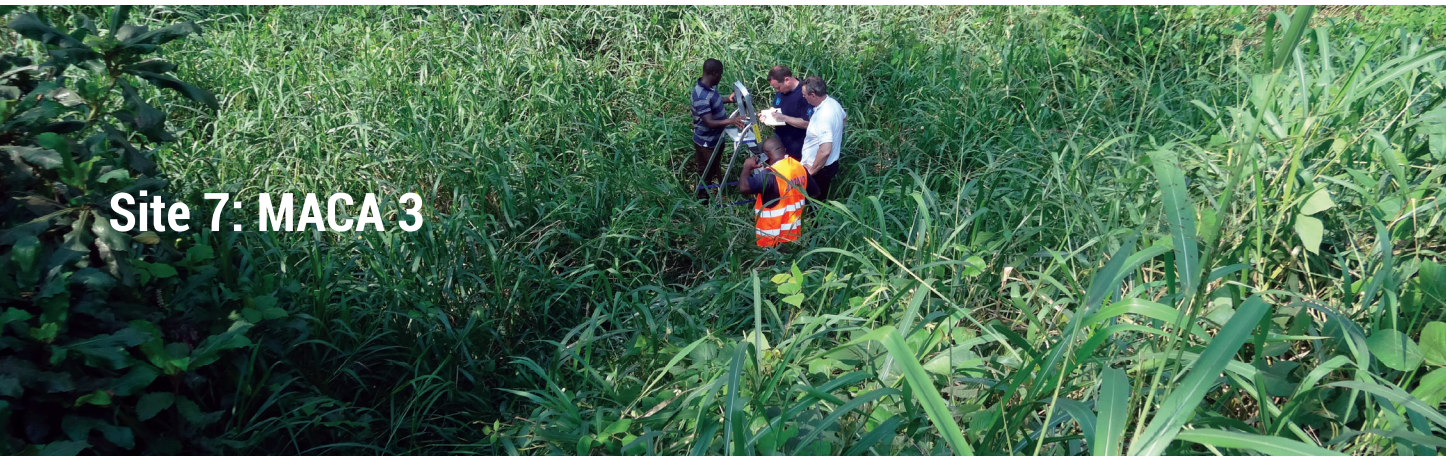
Site 7: MACA 3

Les déchets issus du Probo Koala auraient été déversés en bord de route sur ce site, situé à environ 1 km du site 6 (MACA 2), le long de la route très fréquentée reliant Yopougon à Agboville. Les déchets liquides se seraient écoulés à travers l'épaisse végétation du talus vers la Forêt du Banco, un parc national. Au cours des travaux de dépollution entrepris par Trédi en 2006-2007, les matériaux contaminés ont été excavés et transportés hors du site pour traitement, et le vide laissé par ces opérations a été comblé par de la terre propre.

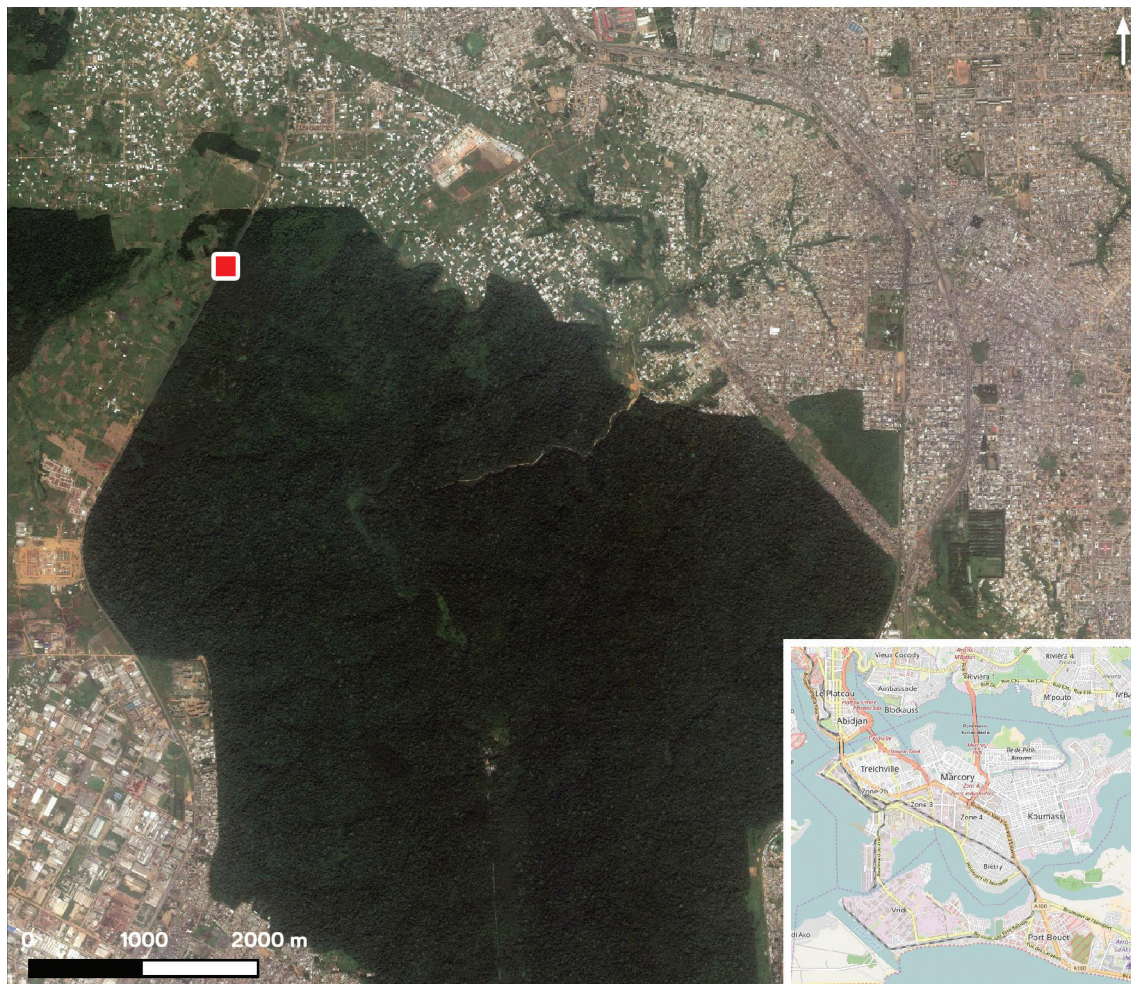
Carte 11. Site 7: MACA 3

- Un échantillon d'1 m de profondeur prélevé à proximité immédiate de l'issue du ponceau;
- Un deuxième échantillon d'1 m de profondeur prélevé à environ 10 m de distance du ponceau; et

- Deux échantillons composites de surface (0-20 cm).

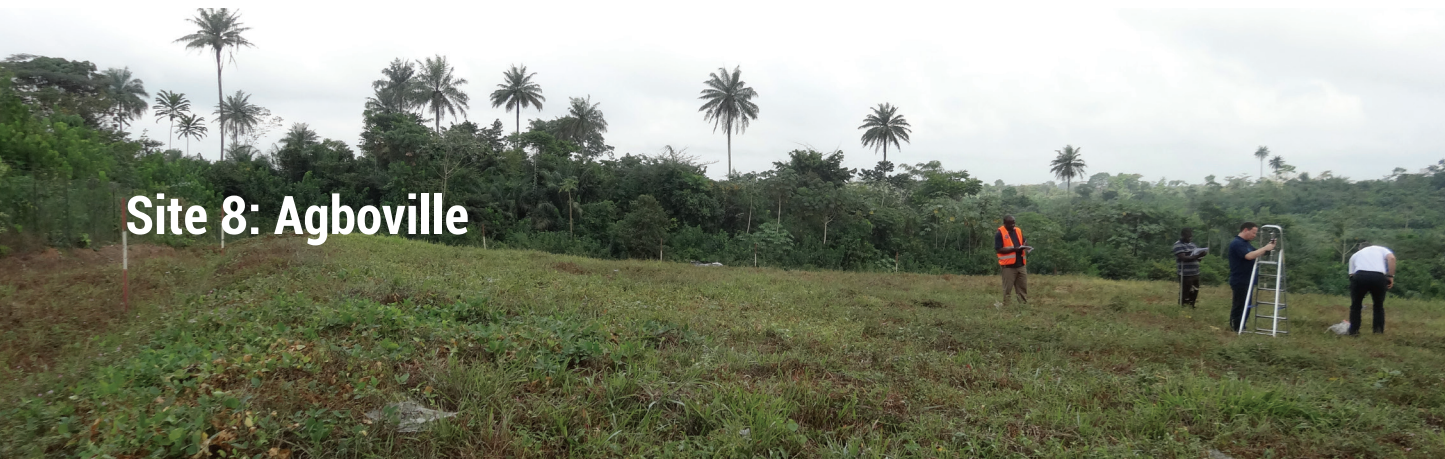
Site 8: Agboville

Ce site, qui se situe dans la municipalité d'Agboville, à quelques 61 km au nord d'Abidjan, n'est pas un site de déversement. Le Site 8 est plutôt utilisé pour traiter un stock de maïs sec qui est suspecté avoir été contaminé par voie aérienne dans la zone de Vridi lors du déversement de 2006. Ce maïs a été transporté ici en 2012 depuis les silos de Treichville où il avait été stocké pendant plusieurs années après le déversement (voir site 1).

Un marché visant l'enlèvement, le transport et le traitement du maïs a été signé entre le Gouvernement et une entreprise appelée Envipur en novembre 2010, et les opérations ont commencé en janvier 2012. Le site 8 était à l'origine un site reculé et inoccupé, sélectionné et acquis par Envipur en raison de sa distance considérable d'Abidjan. Le maïs a été placé dans un casier unique construit sur ce site, dont la base a été recouverte d'une géomembrane. Le liquide de drainage s'écoulant du casier de traitement est collecté dans des réservoirs en béton, d'où il est régulièrement pompé et stocké dans des cuves en plastique, puis transporté à Abidjan pour traitement.

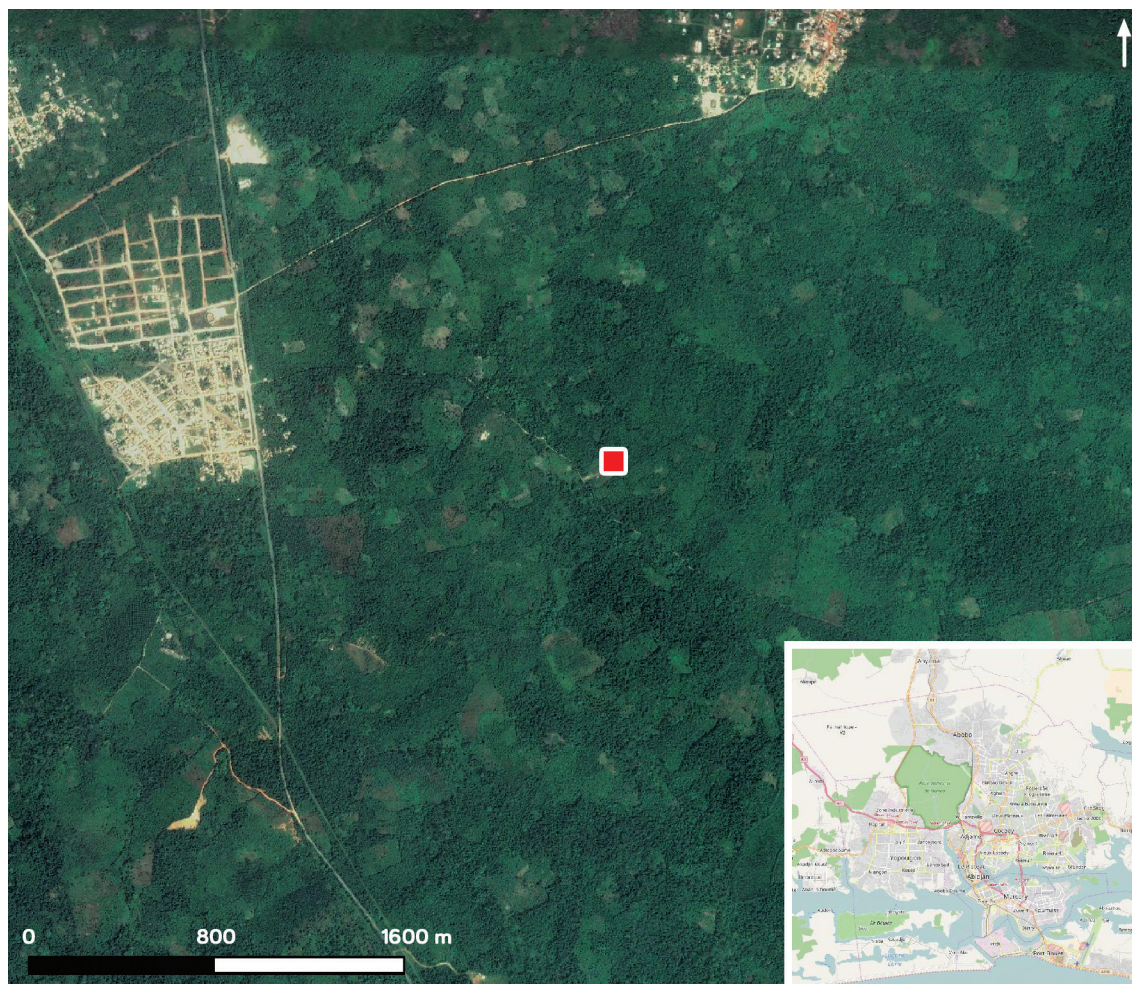
Carte 12. Site 8: Agboville

Dans le cadre de ses services, Envipur a effectué des analyses régulières, prélevant des échantillons de la pile de maïs même, du lixiviat s'écoulant de la pile, ainsi que du ruisseau en aval du site de traitement.

Lorsque le compostage du maïs a été jugé suffisamment avancé, la pile a été recouverte d'une couche de terre d'environ 1 m d'épaisseur, prise aux alentours du casier de traitement. A la fin 2016, le traitement a été déclaré quasiment terminé, et au moment de la rédaction de ce rapport, un rapport provisoire de clôture avait été présenté par Envipur,³⁰ et était en attente de validation par le Gouvernement.

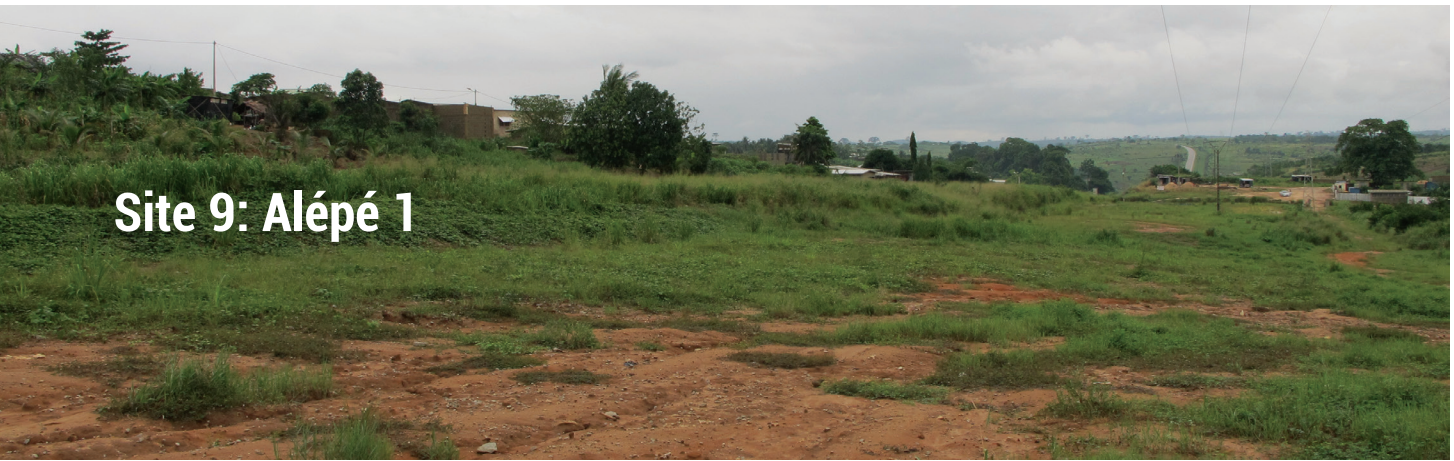
Site 9: Alépé 1

Ce site est une large zone ouverte en bordure de la route principale reliant Abobo à Alépé. Il se trouve non loin du village de Djibi. Les déchets issus du Probo Koala auraient été déversés le long d'un talus, et se seraient ensuite écoulés à travers le site en contrebas.

Alépé 1 a été au cœur de multiples opérations de dépollution (voir le chapitre 1), à commencer par l'excavation partielle réalisée par Trédi dans les mois qui ont suivi le déversement. D'autres excavations

Les cinq échantillons suivants ont été prélevés sur la partie sud-ouest du site, à proximité immédiate de la route adjacente, où les déchets issus du Probo Koala auraient été déversés:

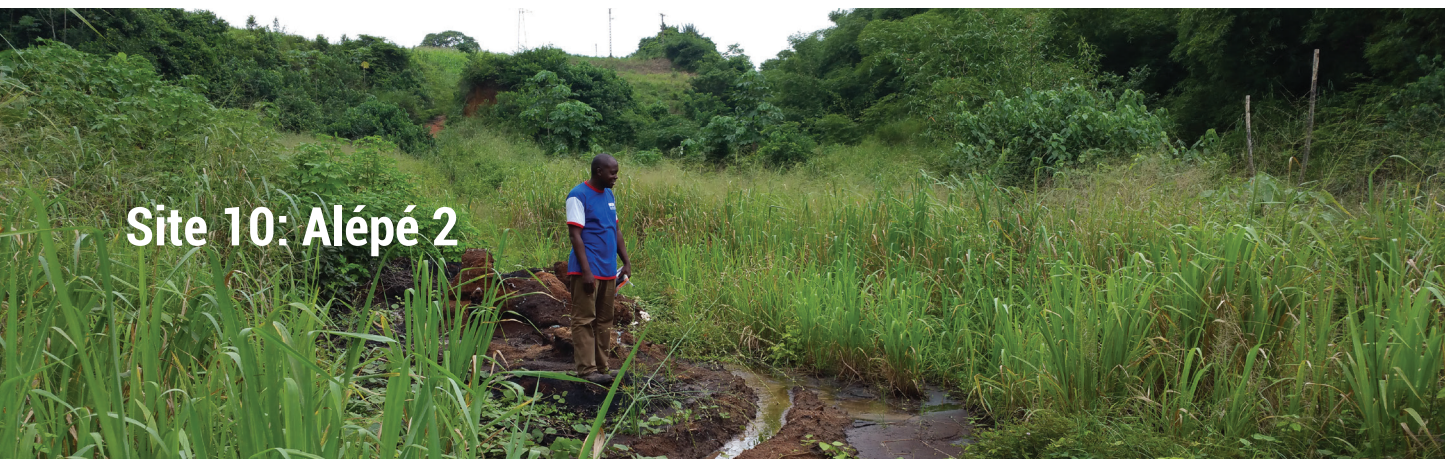
Site 10: Alépé 2

Ce site se situe en contrebas d'un talus escarpé recouvert d'une dense végétation bordant la route principale reliant Abobo à Alépé, à environ 1 km du site 9. Les déchets issus du Probo Koala auraient été déversés à partir de deux camions-citerne le long de ce talus, et se seraient ensuite écoulés dans le lit du ruisseau en contrebas, passant finalement sous la route jusqu'à un petit étang qui serait utilisé pour la pisciculture.

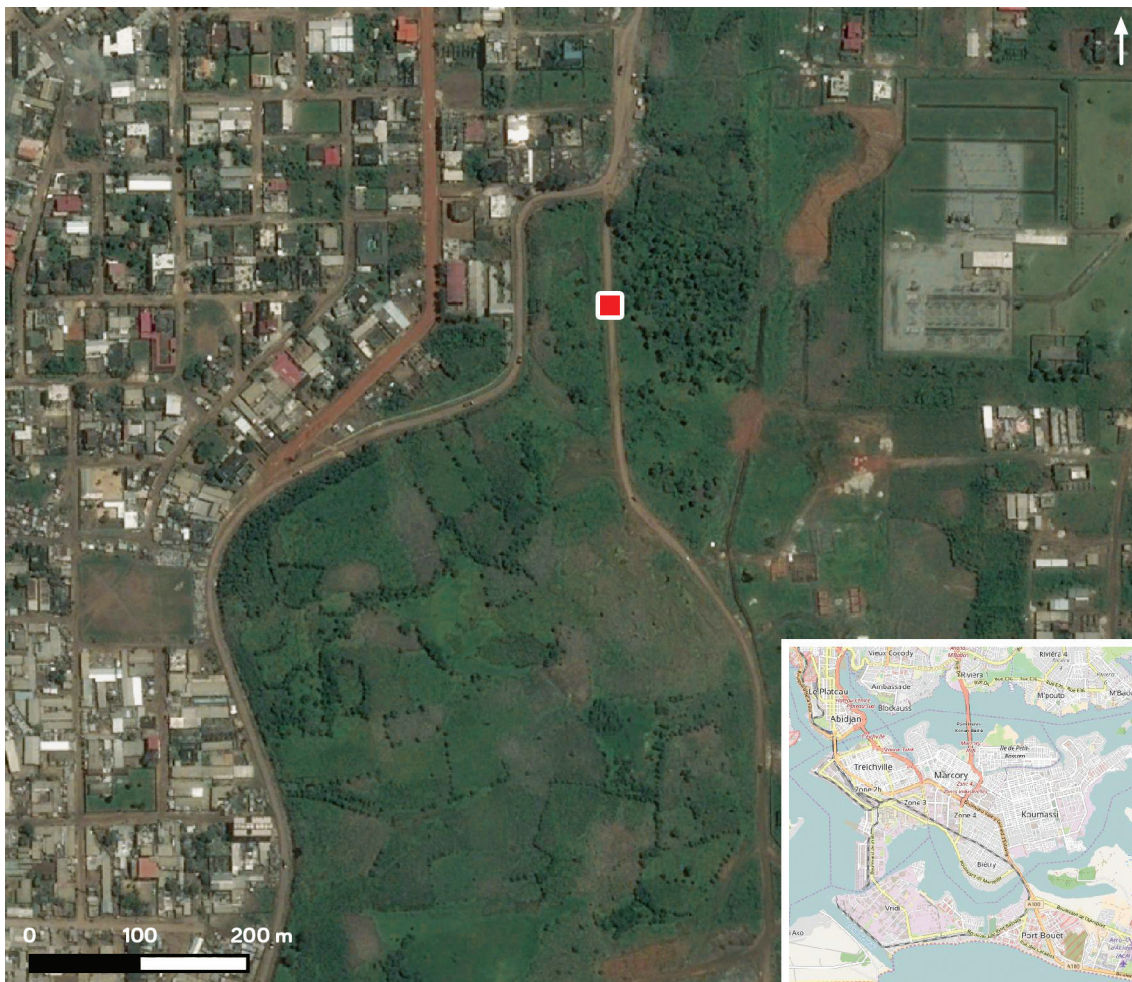
Carte 15. Site 11: Akouédo 1

Un échantillon composite de sol de surface (0-20 cm) a été prélevé à environ 5 m de la voie, du côté le plus éloigné du fossé, où le sol était recouvert d'une couche d'ordures.

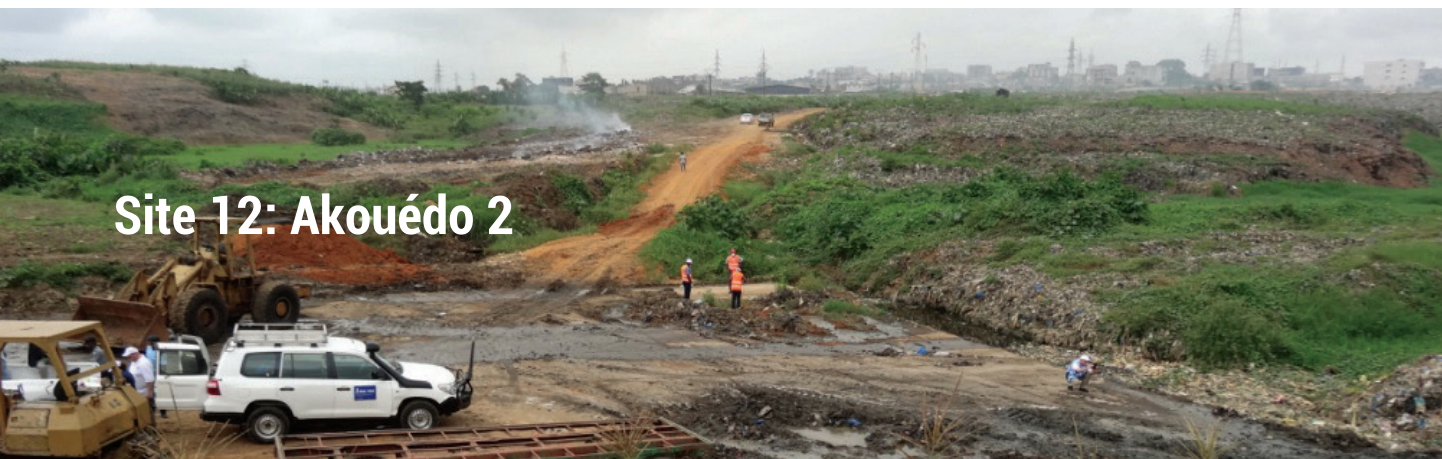
Site 12: Akouédo 2

Ce site de déversement est le second situé au sein de la décharge municipale d'Abidjan, à Akouédo. Il est composé d'un socle de béton incliné sur lequel des camions-citerne stationnent régulièrement pour déverser des boues d'épuration. Les déchets issus du Probo Koala auraient été amenés sur ce site par un camion-citerne qui se serait garé sur ce socle. Les déchets liquides se seraient écoulés du camion sur le béton, puis dans le fossé d'évacuation adjacent. Les travaux de dépollution entrepris par Trédi en 2006-2007 ont compris le morçèlement et l'évacuation

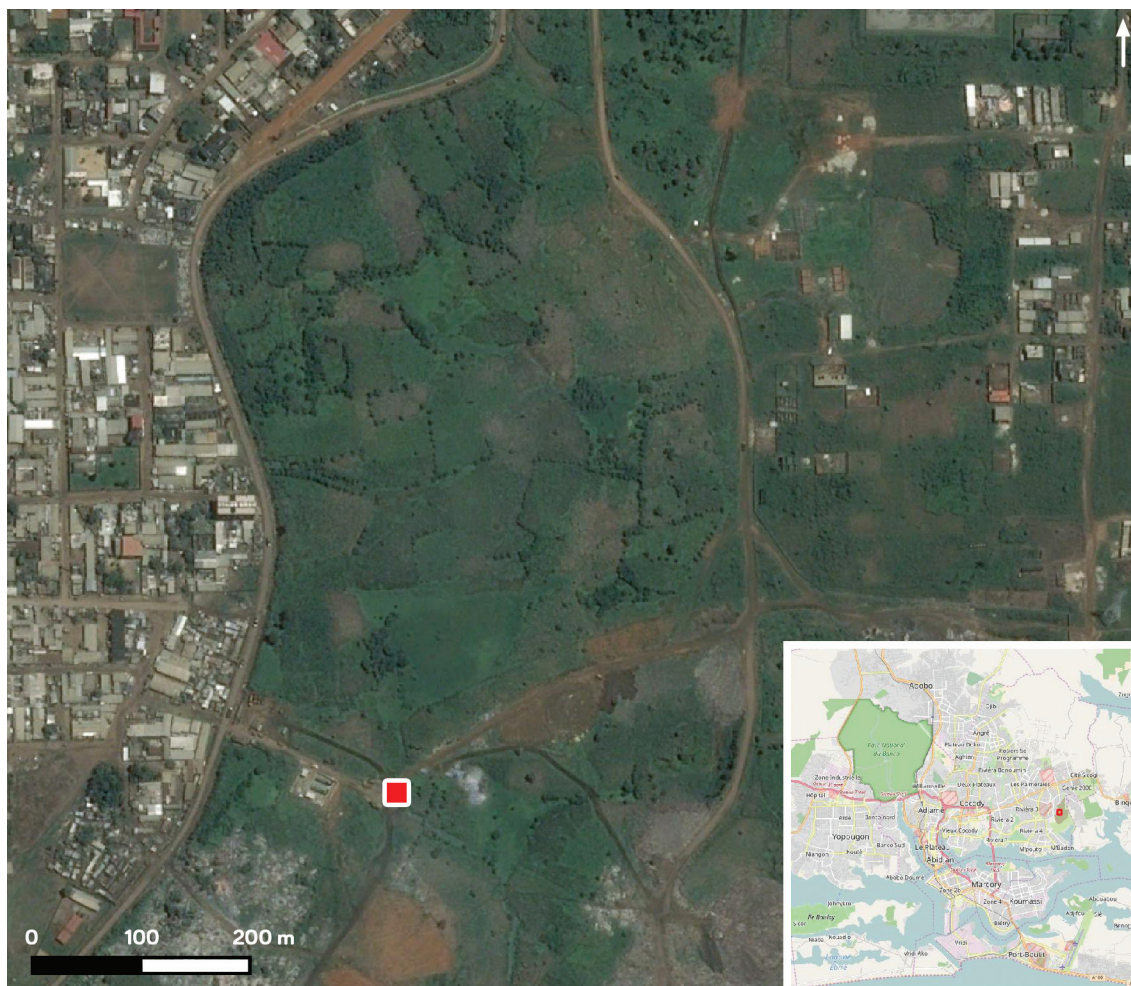
Carte 16. Site 12: Akouédo 2

Un échantillon composite de sol de surface (0-20 cm) a été prélevé à la base du socle en béton. Une couche d'ordures a dû être retirée pour pouvoir accéder au sol.

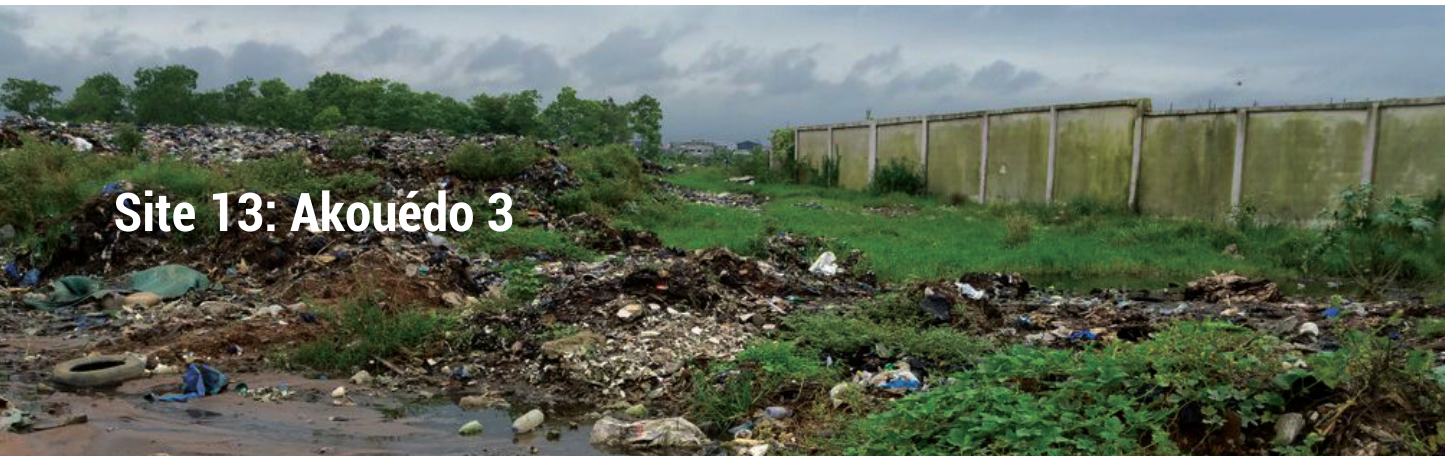
Site 13: Akouédo 3

Ce site de déversement est le troisième situé dans la décharge municipale d'Abidjan, à Akouédo. Il se trouve dans une partie basse de la décharge, à proximité du mur d'enceinte est. Aucun déchet du Probo Koala n'a été déversé à cet endroit, mais ceux déversés sur le site 11, situé à environ 200 m à l'ouest, se seraient écoulés jusqu'ici. Lors des opérations de dépollution menées par Trédi en 2006-2007, les matériaux contaminés ont été excavés et, selon divers rapports, traités à même le site.

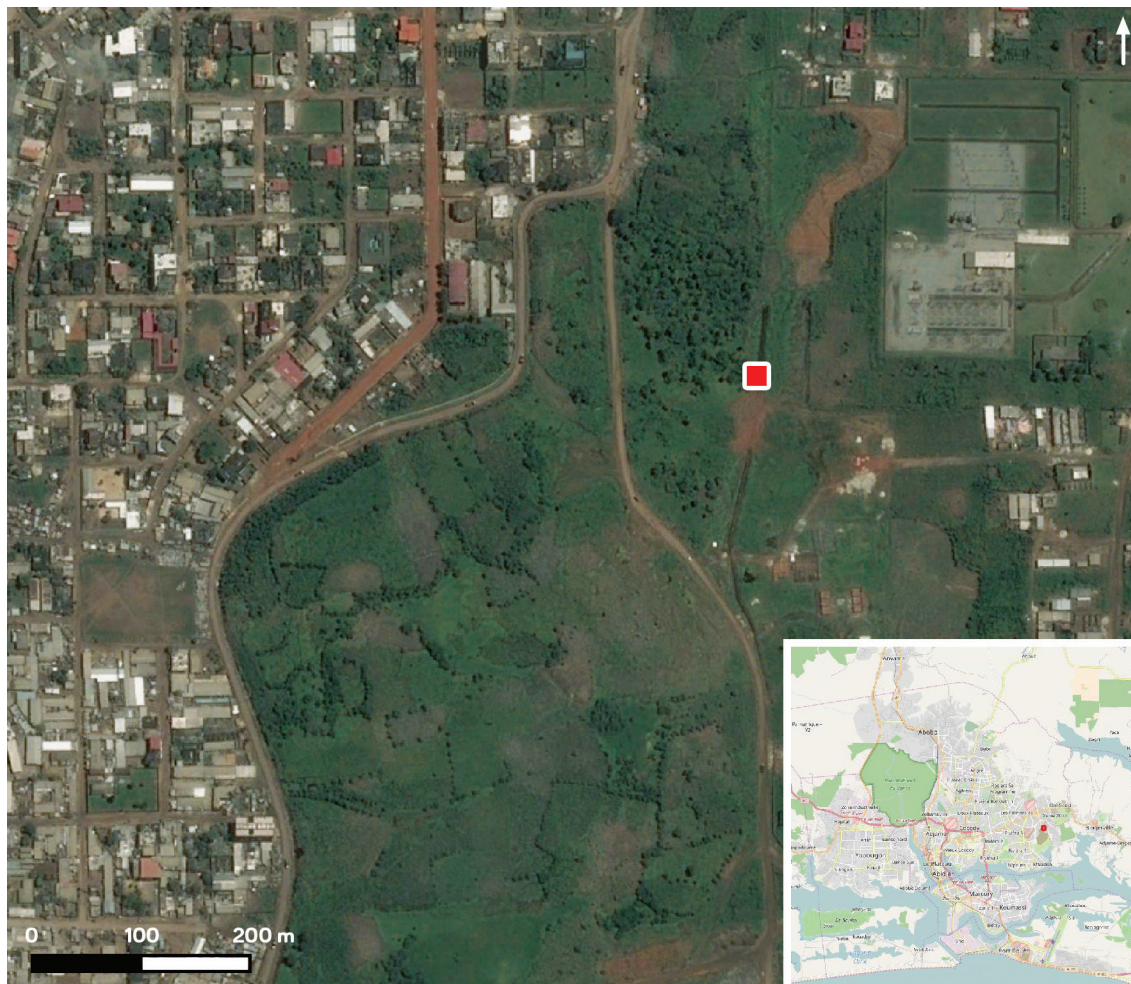
Carte 17. Site 13: Akouédo 3

Deux échantillons de sol de surface (0-20 cm) ont été prélevés à proximité du mur d'enceinte en béton, là où les déchets déversés se sont écoulés à partir du site 11 à l'ouest.

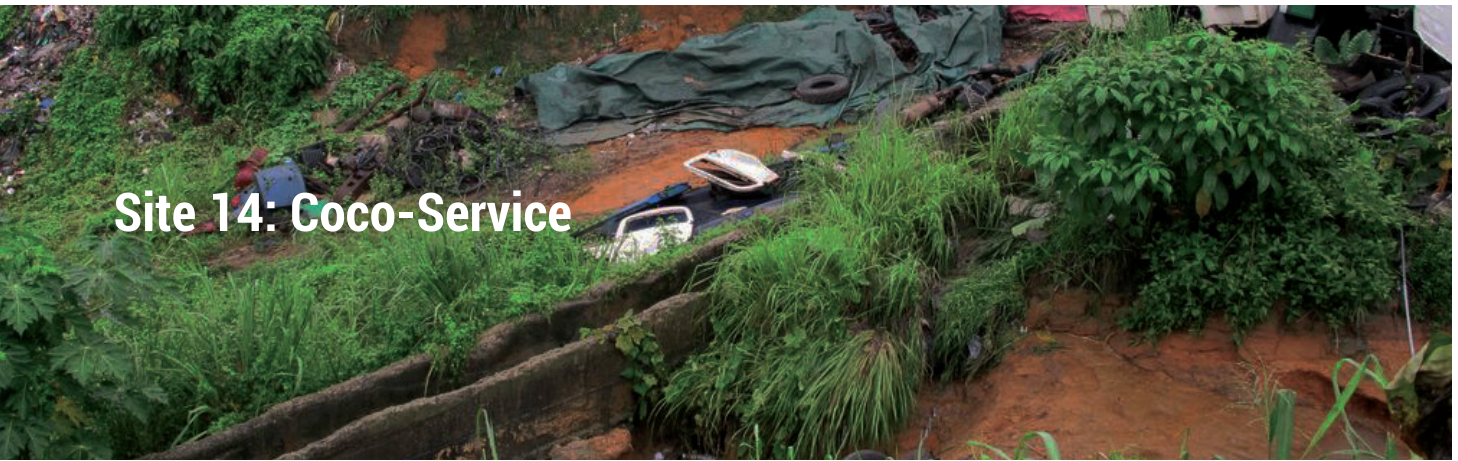
Site 14: Coco-Service

Ce site se trouve le long de la voie express reliant Adjamé à Abobo, une route importante comptant plusieurs voies de circulation, qui est bordée sur plusieurs kilomètres par de petites entreprises informelles, principalement des ferrailleurs qui démontent des véhicules et revendent des pièces détachées. Les déchets issus du Probo Koala auraient été déversés dans une canalisation ouverte bétonnée au bord de la route, qui s'écoule dans un canal à ciel ouvert, également bétonné, qui lui-même se déverse dans un petit ruisseau.

Les travaux de dépollution entrepris par Trédi en 2006-2007 ont compris le retrait et le remplacement du système de canalisation, et l'excavation du sol environnant, qui a été traité en dehors du site. Au moment du prélèvement d'échantillons, le site était utilisé comme décharge pour des ordures ménagères, et comme lieu d'incinération de pneus usagés et d'autres déchets. Une petite plantation de bananes poussait sur une zone plane en contrebas la route, et au-dessus du ruisseau.
