**AUDIT ENVIRONNEMENTAL
DES SITES AFFECTÉS PAR
LE DÉVERSEMENT DE
DÉCHETS TOXIQUES ISSUS
DU "PROBO KOALA"**

Publié pour la première fois en 2018 par le Programme des Nations Unies pour l'Environnement.
© 2018 Programme des Nations Unies pour l'environnement

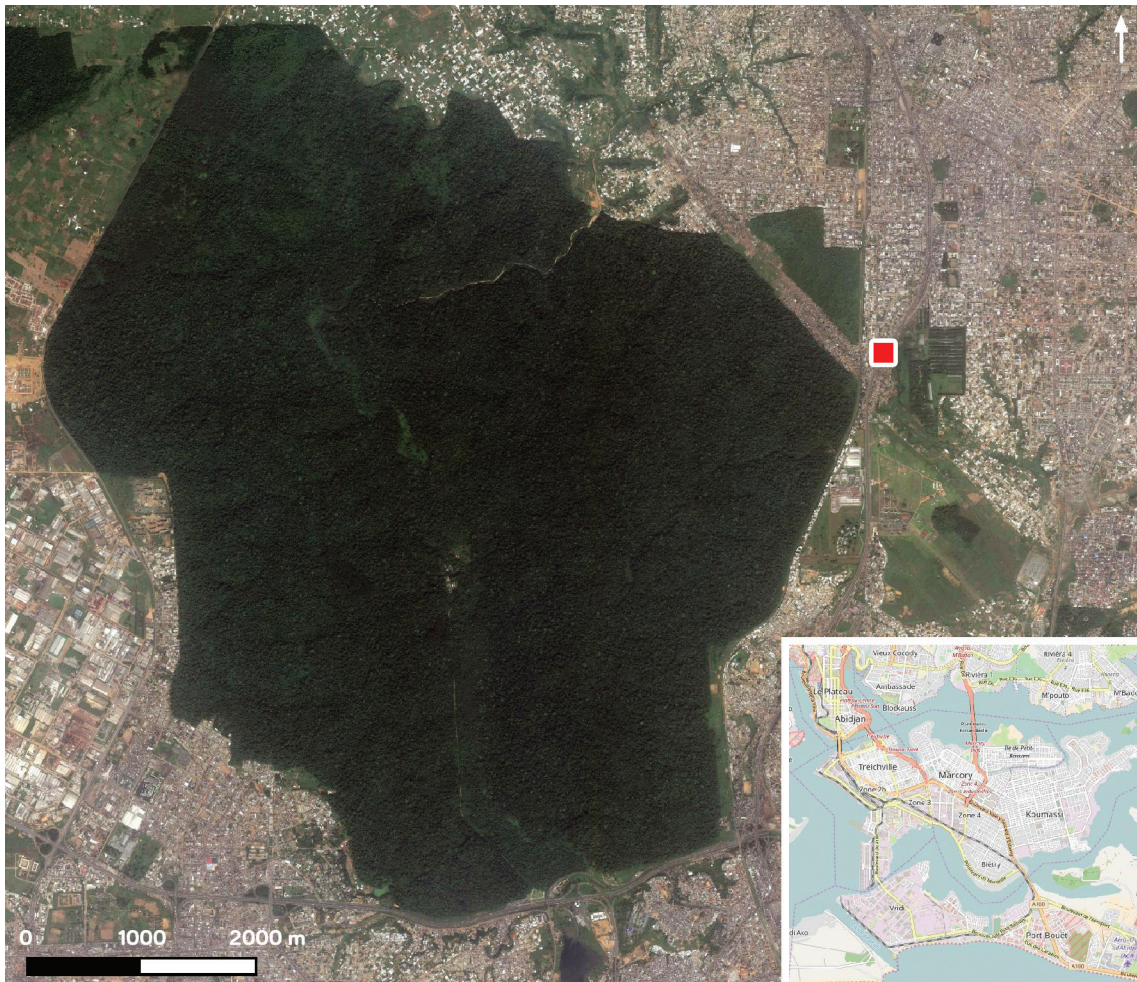
Carte 18. Site 14: Coco-Service

Deux échantillons de sol de surface (0-20 cm) ont été prélevés : l'un au sommet de la côte, au niveau de la route, et l'autre tout en bas de la côte, à proximité du ruisseau.

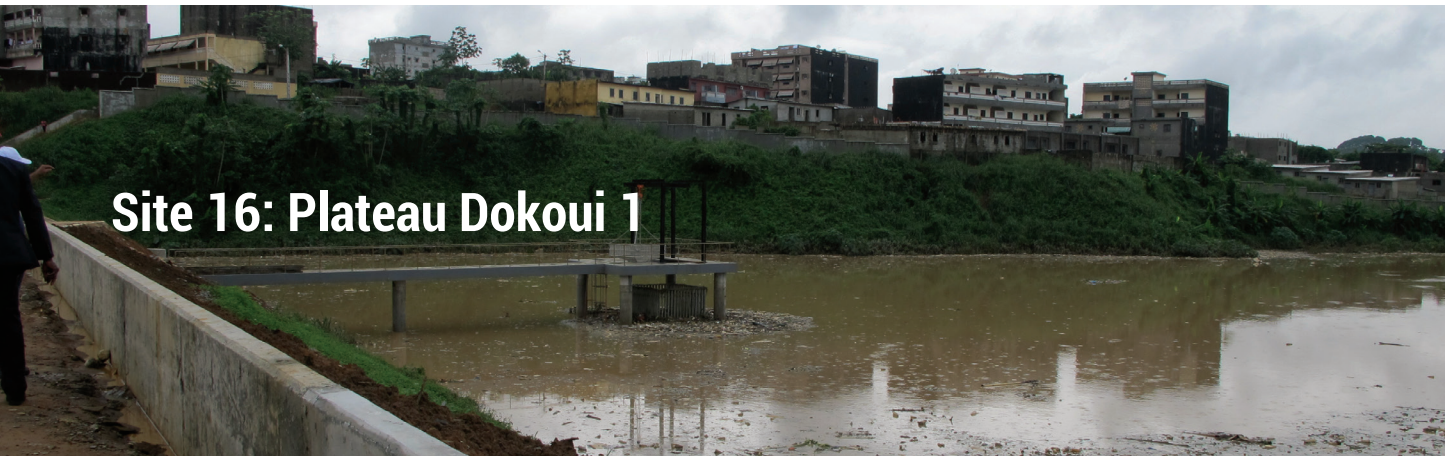
Site 16: Plateau Dokoui 1

Ce site de déversement se trouve en bordure de la voie express reliant Adjamé à Abobo. Il consiste en un bassin de rétention des eaux de pluie qui a été entièrement restructuré depuis le déversement, et a récemment été complété par un barrage et des canaux d'évacuation en béton. Les déchets issus du Probo Koala auraient été déversés directement dans le bassin. Les travaux de dépollution menés par Trédi en 2006-2007 ont compris le pompage de l'eau contaminée et l'excavation des sédiments du bassin, qui ont été traités hors du site. Au moment du
