AUDIT ENVIRONNEMENTAL DES SITES AFFECTÉS PAR LE DÉVERSEMENT DE DÉCHETS TOXIQUES ISSUS DU "PROBO KOALA" À ABIDJAN, CÔTE D'IVOIRE

Nom du site : Treichville

Numéro de référence du site : 1

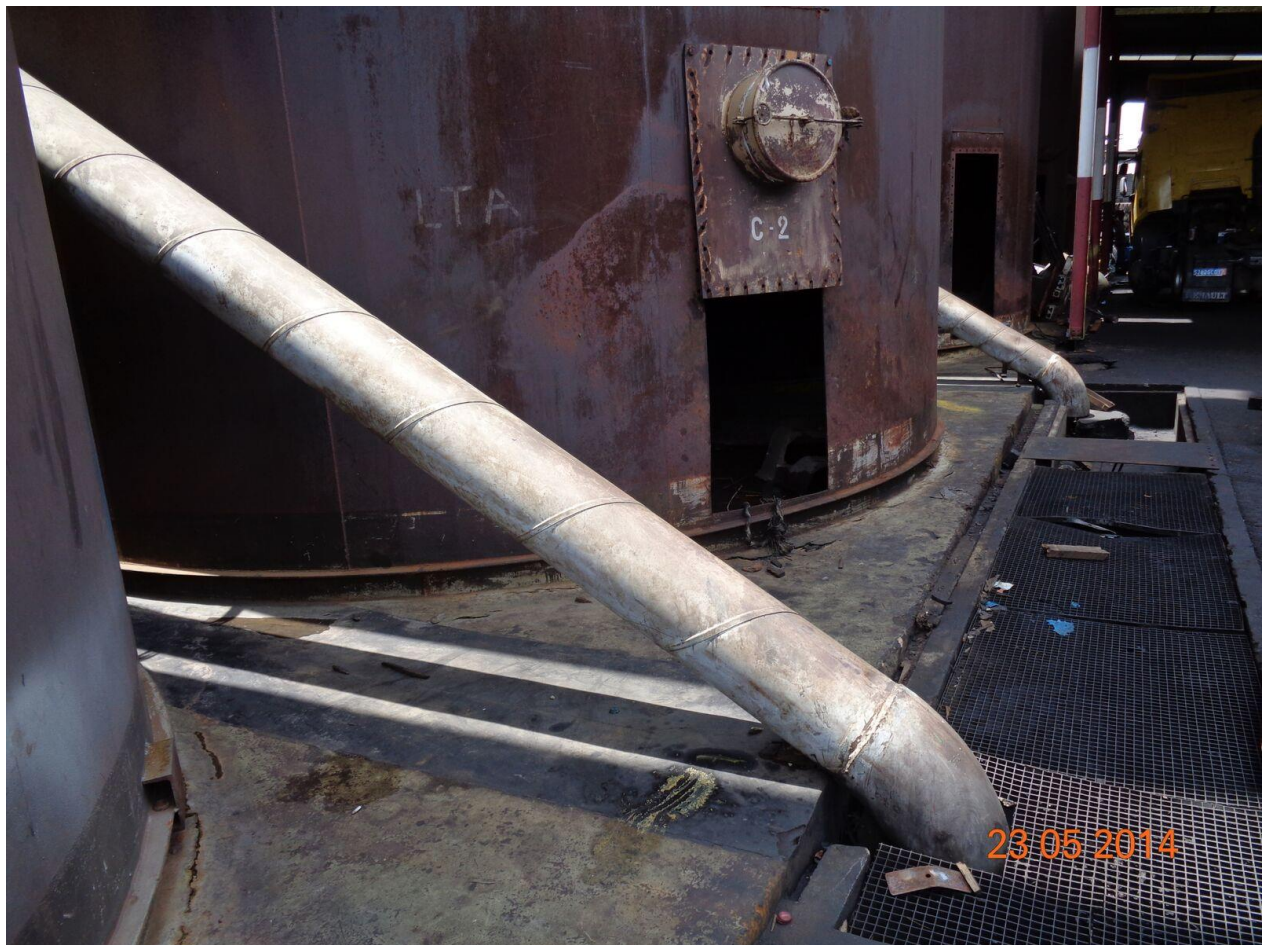
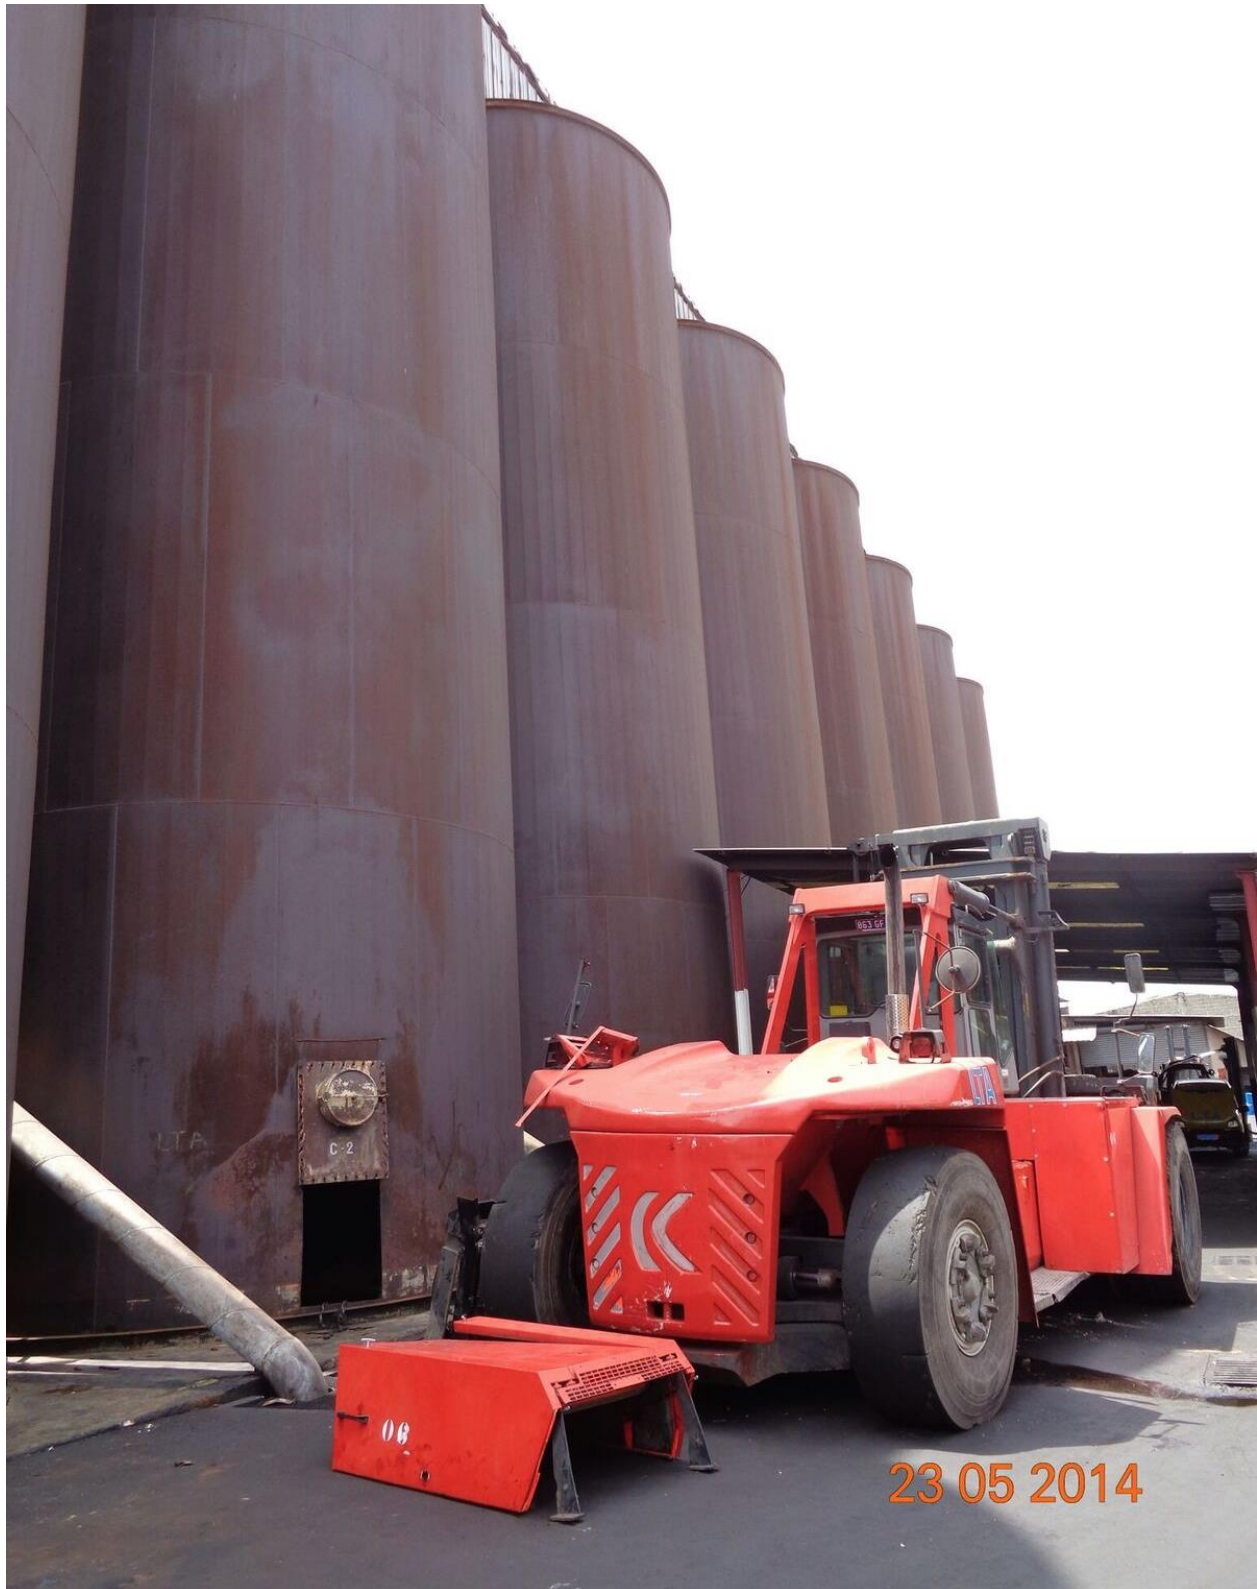
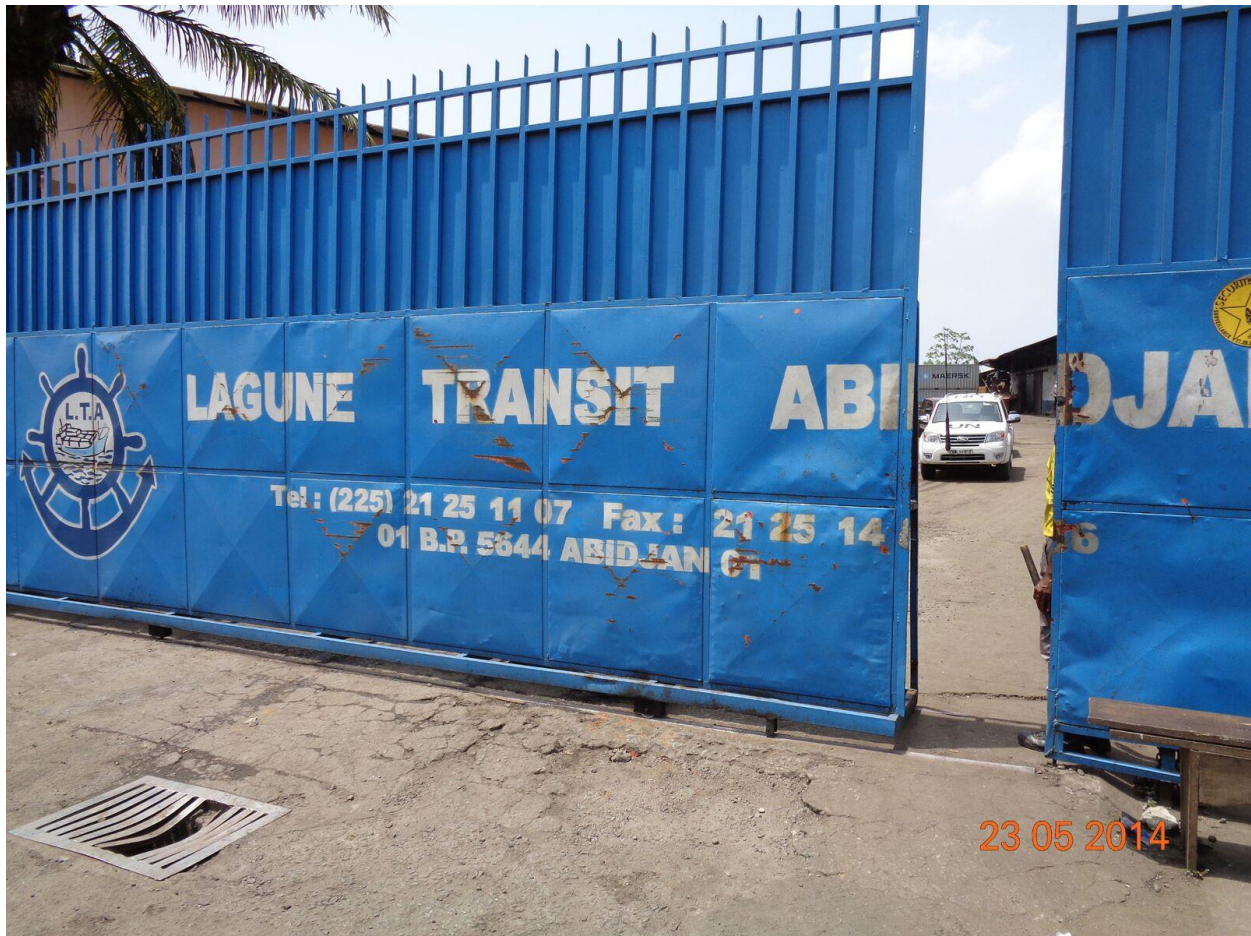
Photos du site

Ce site industriel bétonné se situe dans le port autonome d'Abidjan, dans le quartier de Treichville.

Aucun déchet n'a été déversé à cet endroit. L'intérêt s'est plutôt porté sur quatre silos, appartenant à la société PKL, qui ont été utilisés entre 2006 et 2012 pour stocker du maïs initialement destiné à la production d'aliments pour nourrissons. Ce maïs, qui a été transporté sur ce site après le déversement, était considéré comme ayant été potentiellement contaminé par voie atmosphérique alors qu'il se trouvait dans un silo à proximité des sites de Vridi Canal 1 et 2 au moment du déversement.

Les résultats de laboratoire ne démontrent aucune présence de sulfure d'hydrogène ou de mercaptans dans le silo. Un certain nombre d'hydrocarbures peuvent être relevés dans l'échantillon d'air, mais leur concentration est comparable à celle observée dans d'autres zones urbaines de la ville, dont le site 17, qui est un site urbain comparable. Du fait des multiples sources possibles de pollution de l'air présentes (émissions fugitives du port, circulation urbaine en général, pétroliers dans le port, et infrastructures de raffinage et de stockage), il n'est pas possible de discerner une source spécifique ou de suggérer des mesures correctives spécifiques.
