## AUDIT ENVIRONNEMENTAL DES SITES AFFECTÉS PAR LE DÉVERSEMENT DE DÉCHETS TOXIQUES ISSUS DU "PROBO KOALA" À ABIDJAN, CÔTE D'IVOIRE

Nom du site : Akouédo 1

Numéro de référence du site : 11

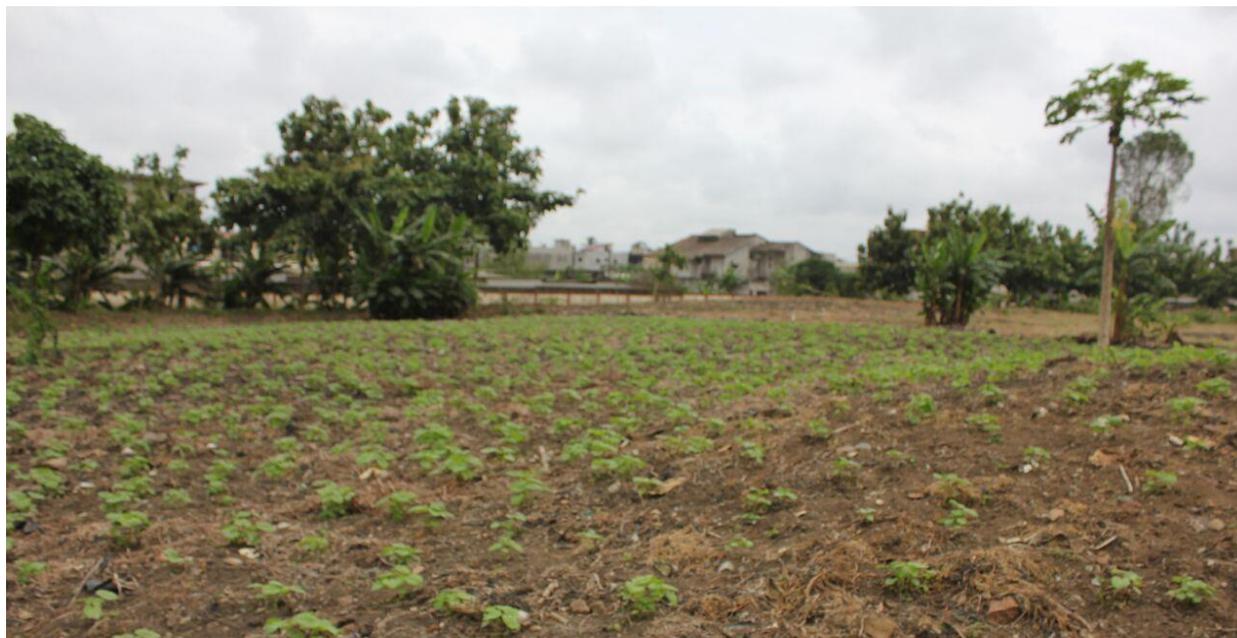
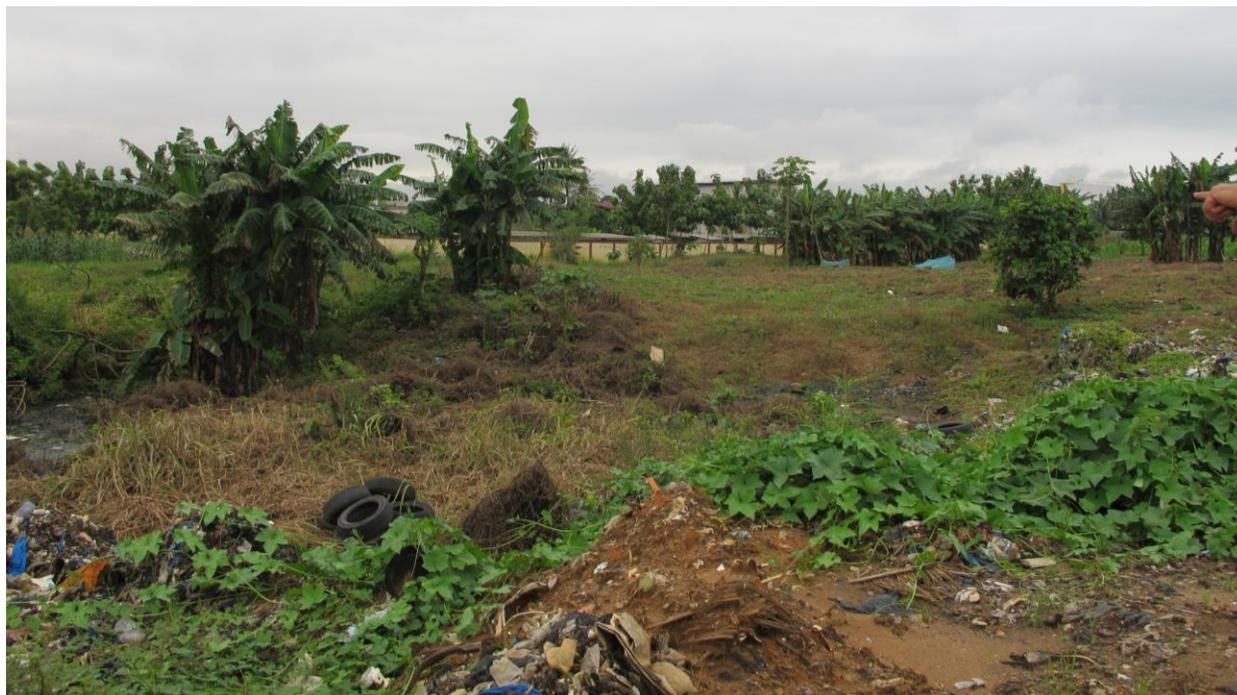
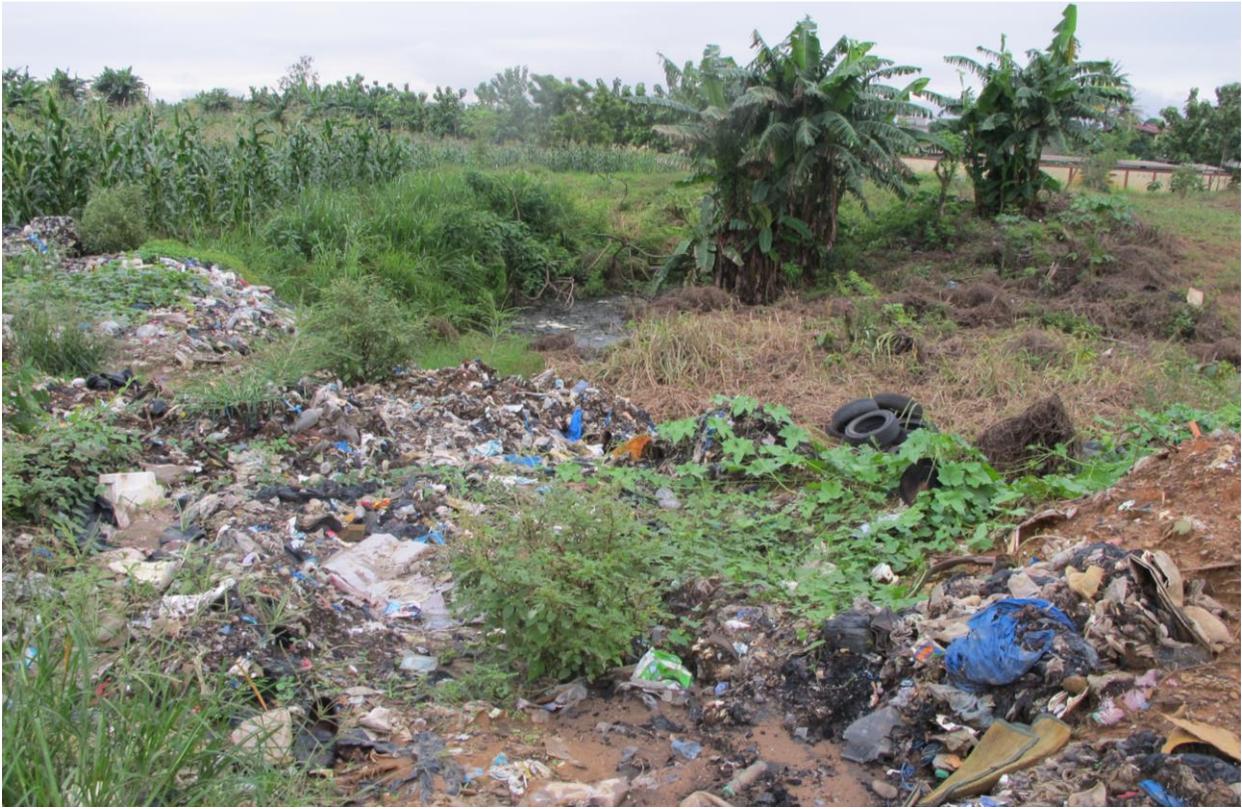
## Photos du site

Ce site de déversement se trouve au sein de la décharge municipale d'Abidjan à Akouédo, dans une zone qui n'est aujourd'hui plus activement utilisée. Les déchets issus du Probo Koala auraient été déversés dans un fossé qui longe la voie non bitumée qui traverse la vaste décharge. Lors des opérations de dépollution menées par Trédi en 2006-2007, les matériaux contaminés ont été excavés et transportés hors du site pour traitement, et le vide résultant a été comblé par de la terre propre. Au moment de l'échantillonnage, des plantations informelles de cultures alimentaires, telles que des bananes, du maïs, de la papaye et du gombo, pouvaient être aperçues de chaque côté de la voie.

Un échantillon composite de sol de surface (0-20 cm) a été prélevé à environ 5 m de la voie, du côté le plus éloigné du fossé, où le sol était recouvert d'une couche d'ordures.

Les résultats de laboratoire démontrent que les concentrations actuelles des polluants analysés dans le sol sont toutes inférieures aux normes établies par le Gouvernement de la Côte d'Ivoire pour la dépollution. De même, les valeurs relatives aux hydrocarbures sont bien en deçà des valeurs d'intervention néerlandaises dans l'échantillon analysé. De plus, les valeurs pH ne sont pas dans l'intervalle caustique (9 et au-delà), démontrant que l'impact du déversement de substances caustiques ne peut plus être détecté. Aucune action complémentaire n'est donc nécessaire sur ce site pour remédier à l'impact sur le sol du déversement des déchets toxiques issus du Probo Koala en 2006.
